Servizio Protezione Civile
Centro Funzionale Decentrato

Eventi meteo-idropluviometrici del periodo 10-22 Ottobre 2015

Report d'evento

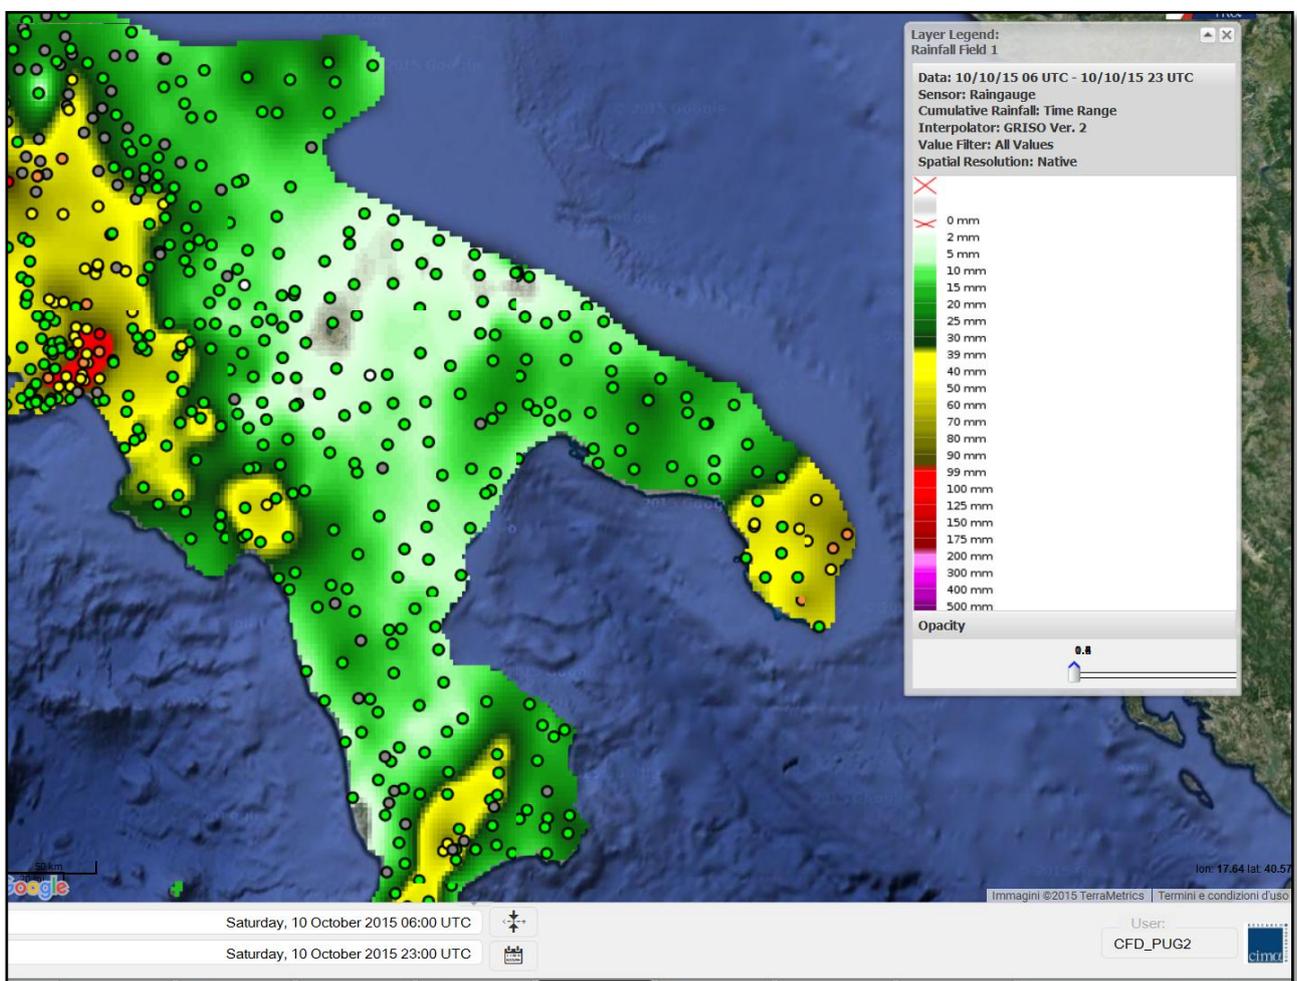
Fig. 1 Distribuzione spaziale delle precipitazioni del giorno 10 ottobre 2015

Il maltempo provocato dall'ondata di maltempo del 10 ottobre 2015 che ha colpito il Salento è stato caratterizzato da forti temporali e raffiche di vento (110 km/h). In una durata di circa 4 ore le precipitazioni hanno raggiunto 77 mm a Minervino di Lecce, 73 mm a Corigliano, 70 mm a Melendugno superando la soglia di elevata criticità (CODICE ROSSO). La distribuzione spaziale delle precipitazioni cumulate durante l'evento complessivo è riportata in figura 1.

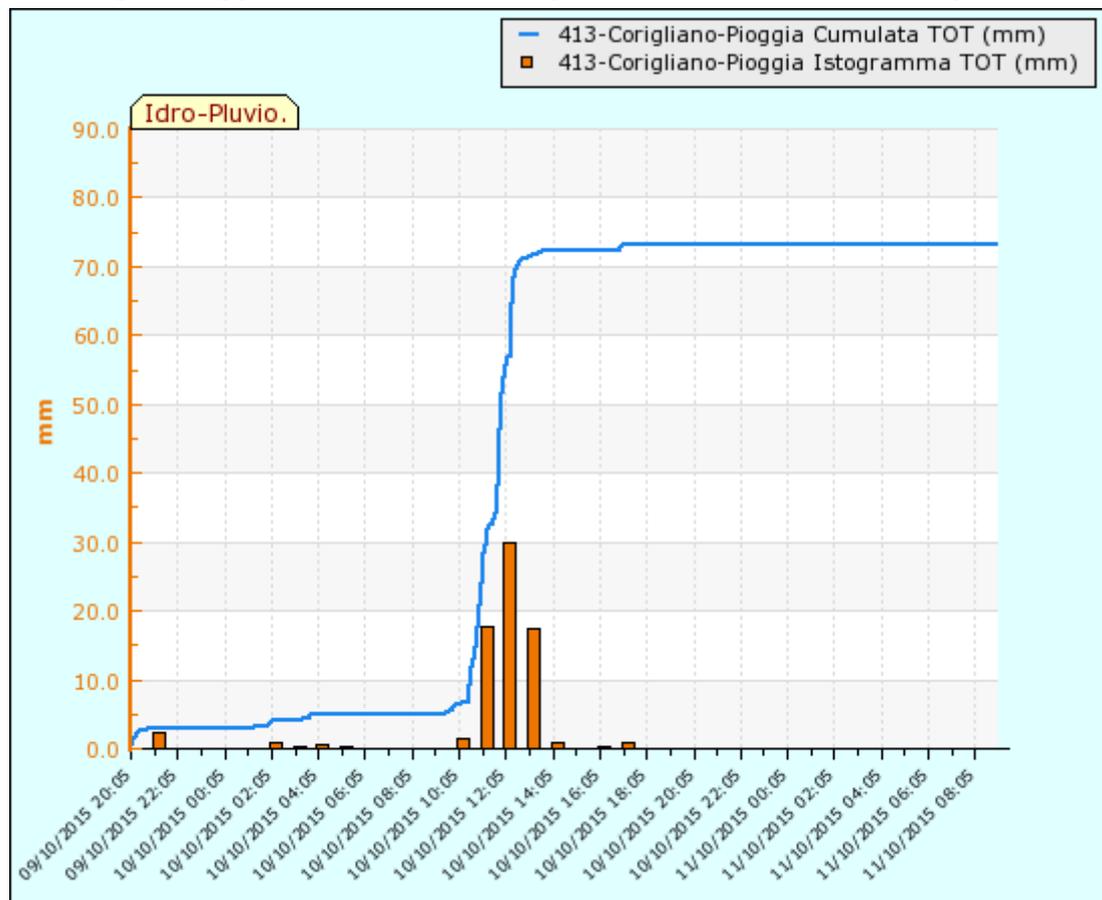
Fig. 2 Piogge orarie e cumulate registrate al pluviometro di Corigliano

Come è possibile rilevare dai diagrammi riportati in figura 2 l'evento pluviometrico ha avuto inizio alle 10:00 del 10 ottobre ed è terminato circa alle 14:00 per una durata media di circa 6 ore.

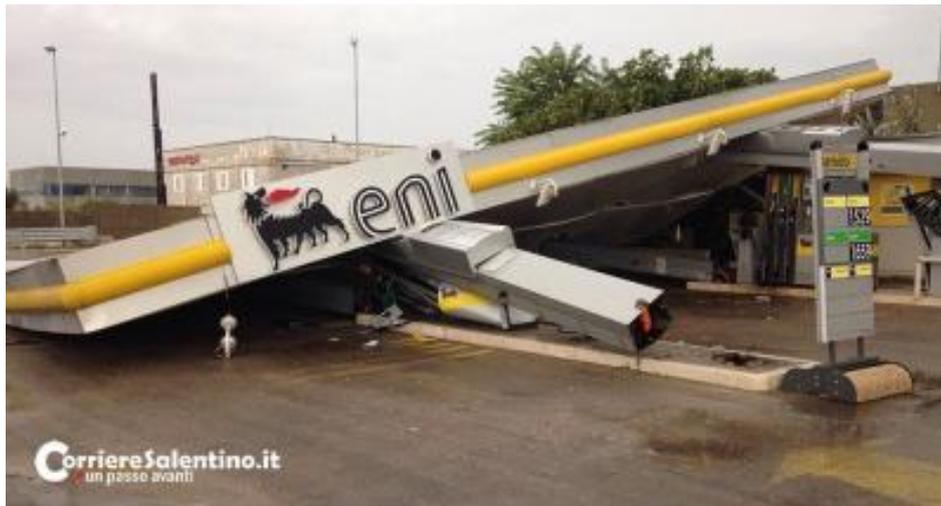
Fig. 3 Stazione di servizio Eni

L'ondata di maltempo che il 10 ottobre 2015 ha colpito la zona meridionale del Salento, ha provocato gravi danni e distruggendo la copertura di una stazione di servizio Eni (fig. 3.), sradicando grossi alberi nei centri abitati e provocando anche feriti. Nella Marina di Alliste un fulmine, abbattutosi su un chiosco adibito a ristorante, ha causato un vasto incendio che ha danneggiato l'intera struttura (fig. 4). Le altre zone colpite dal maltempo sono state quelle a sud, nella zona tra Gallipoli, Taviano e Ugento, dove si sono registrati allagamenti di strade e sottopassi e la caduta di numeri alberi (fig. 5). Allagata la zona di Baia Verde a Gallipoli. Molti danni anche nei territori di Corigliano d'Otranto e Castrignano dei Greci, Maglie, San Cesario, San Donato, Porto Cesareo, ma anche Galatina, Nardò, Melpignano, Melendugno, Taurisano. Situazione ugualmente difficile lungo la costa tarantina, in particolare a San Pietro in Bevagna, dove i Vigili del Fuoco sono intervenuti a causa di scantinati allagati, alberi sradicati, insegne abbattute. Anche nella città di Taranto sono state registrate situazioni di disagio a causa della caduta di calcinacci da diversi palazzi del centro storico.

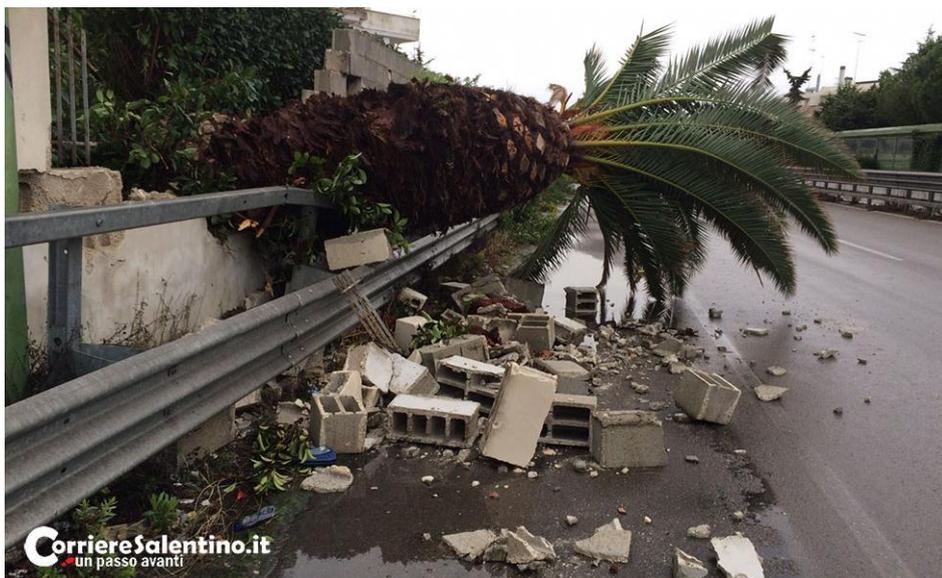
Fig. 5 Alberi sradicati dalle raffiche di vento

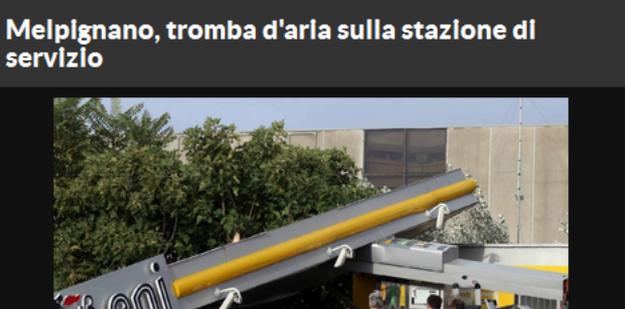
Melpignano, tromba d'aria sulla stazione di servizio

Il maltempo sferza il Salento, causando danni e disagi nell'intera provincia di Lecce ma anche in diverse zone del Tarantino. Momenti di terrore si sono vissuti in tarda mattinata in un'area di servizio sulla strada statale Lecce-Maglie, dove una veloce ma potente tromba d'aria ha fatto crollare il tetto del distributore di carburante Eni, all'altezza di Melpignano. Fortunatamente nell'area non erano presenti persone né veicoli e la caduta della tettoia, ridotta a un ammasso di lamiera, non ha avuto conseguenze.

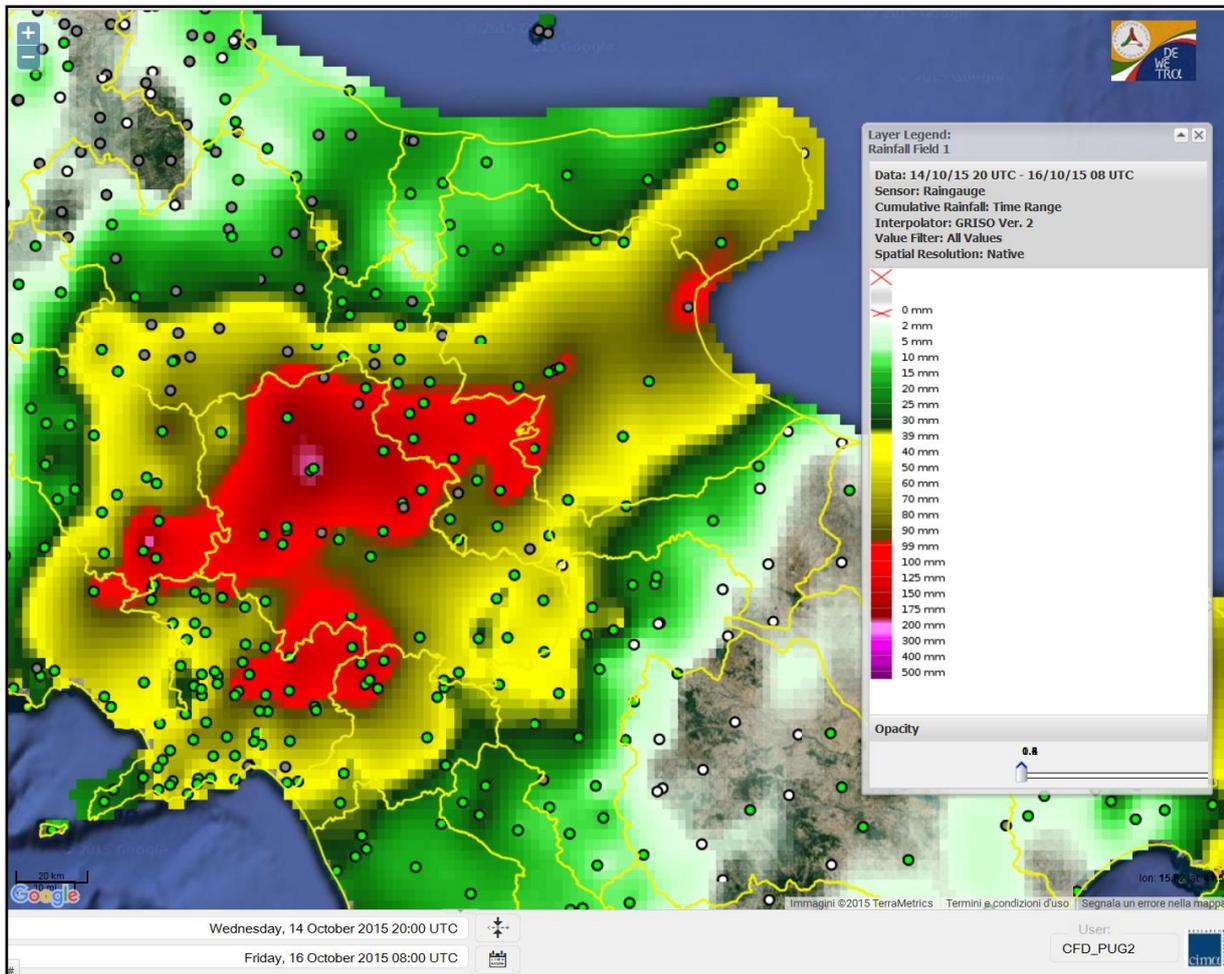
Fig.6 - Distribuzione delle precipitazioni cumulate del 15 ottobre 2015

Il giorno 15 ottobre 2015 le precipitazioni si sono concentrate su SubAppennino Dauno e Tavoliere con cumulati elevati e puntualmente molto elevati. La distribuzione spaziale delle precipitazioni cumulate durante l'evento complessivo è riportata in figura 6.

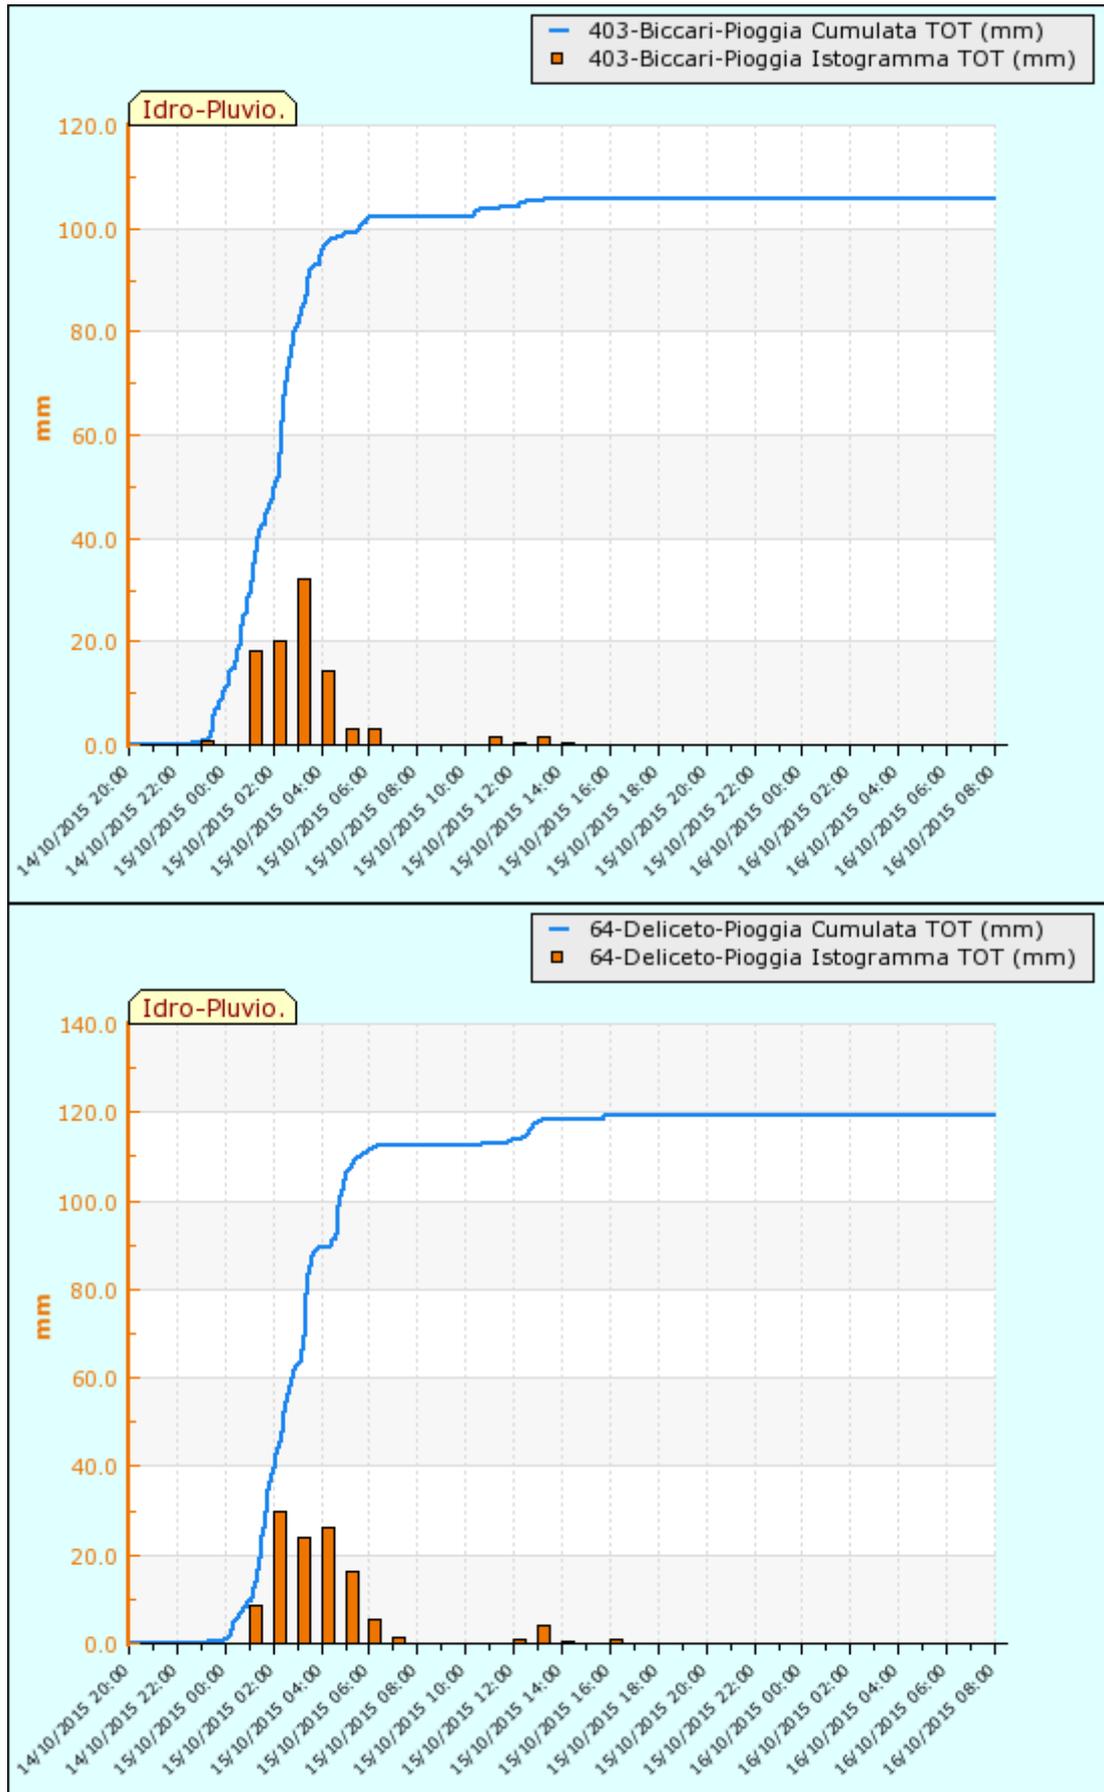
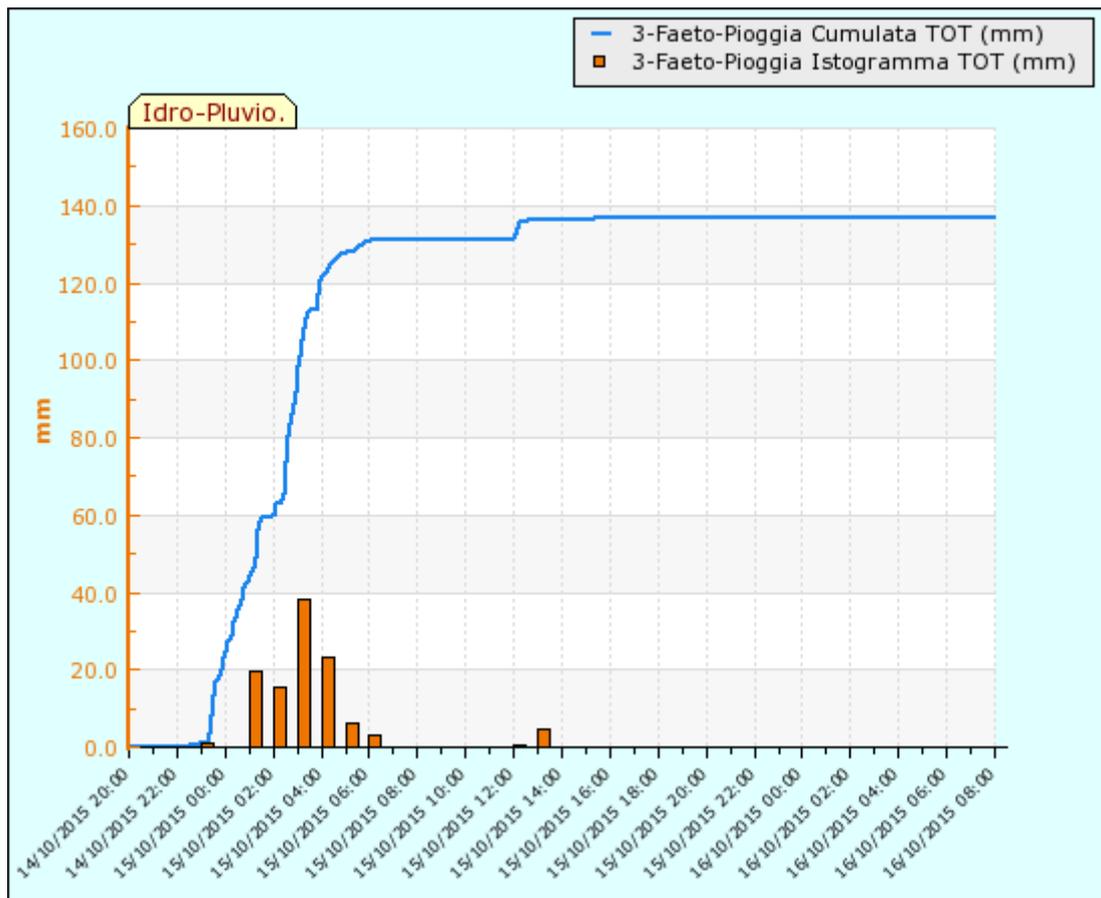
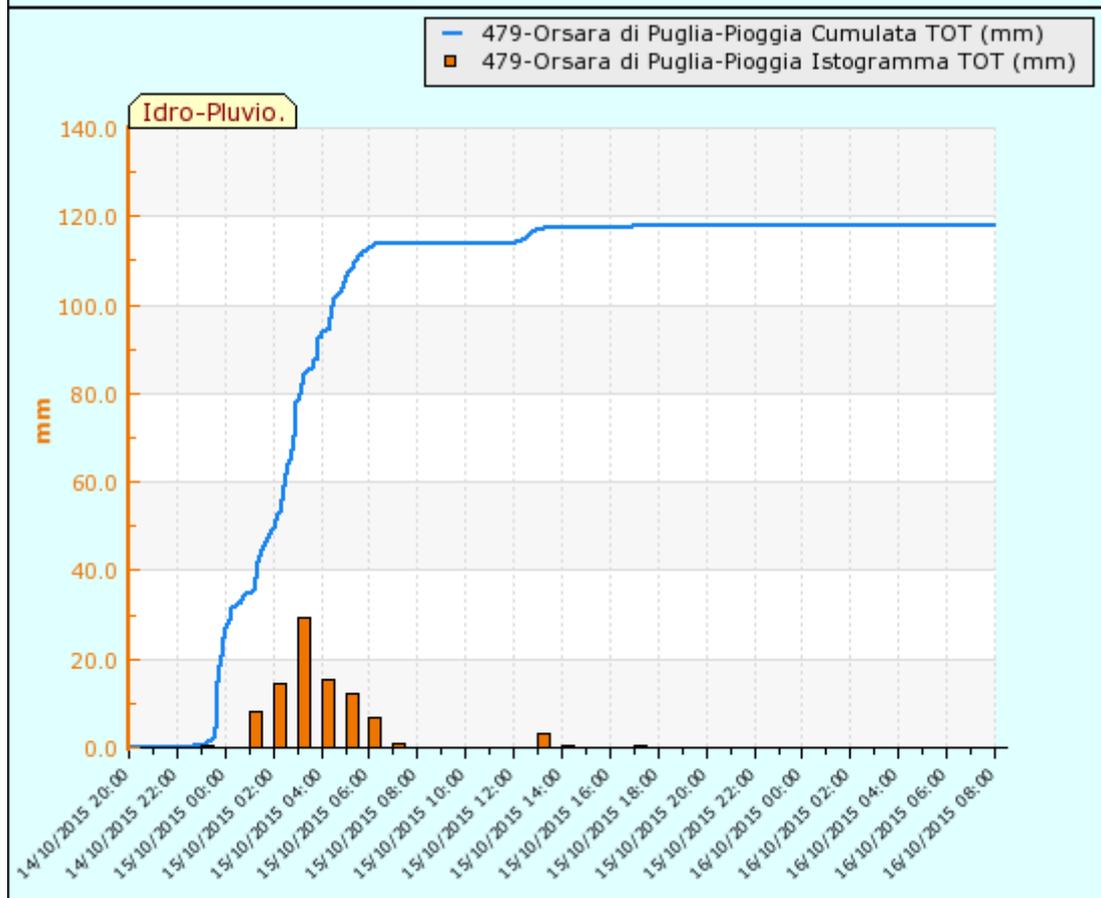
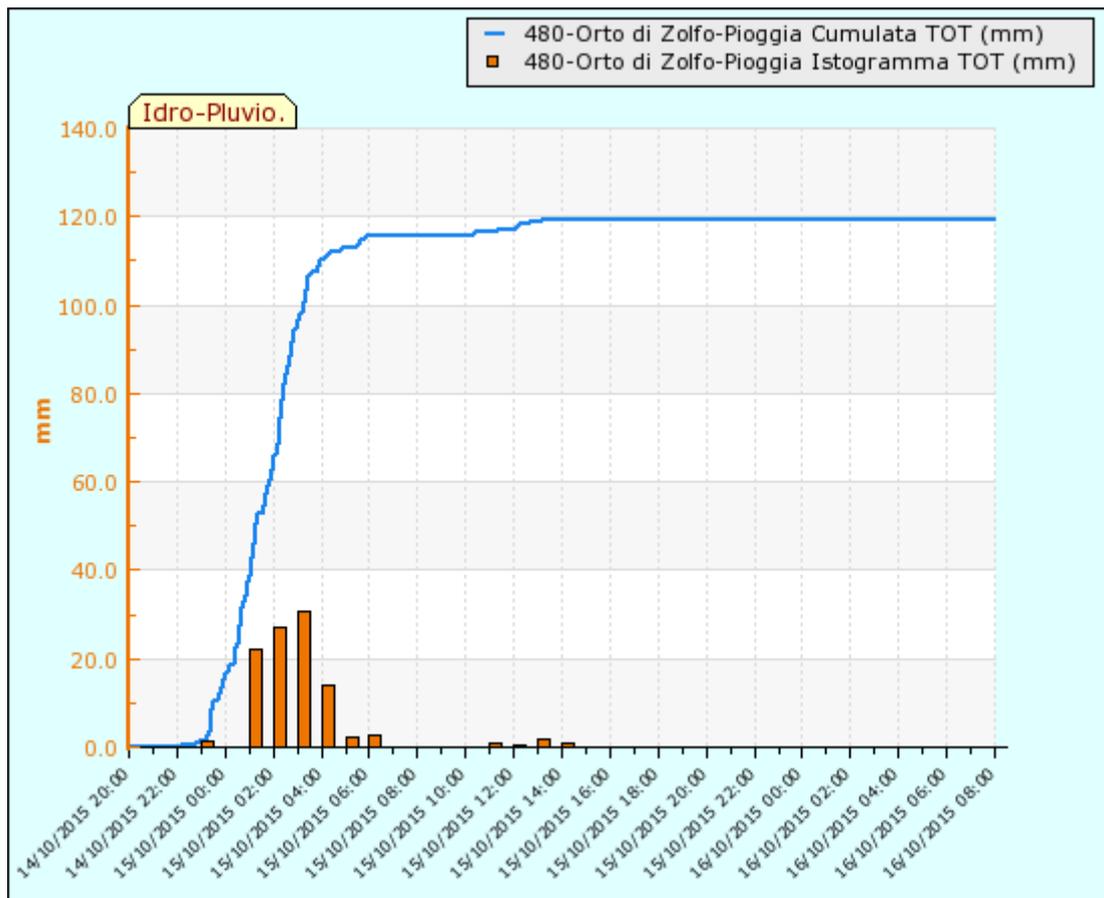
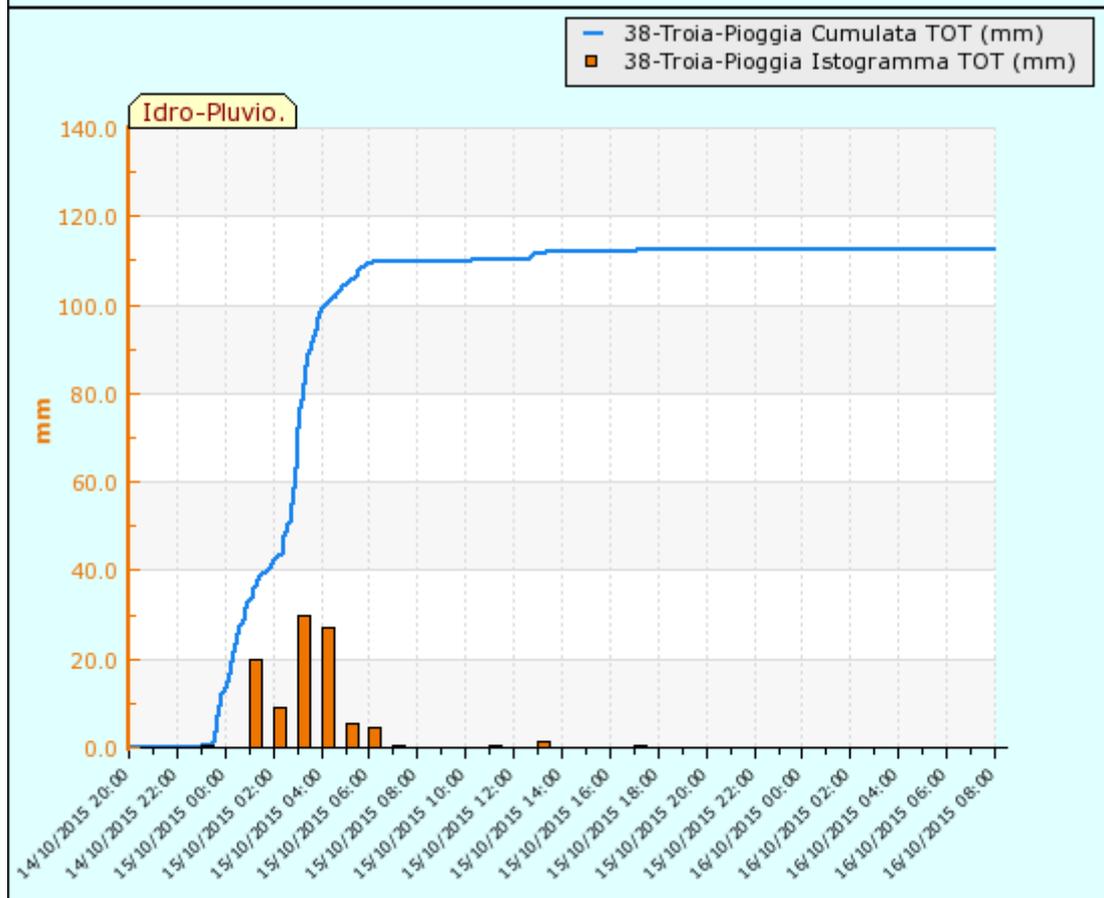
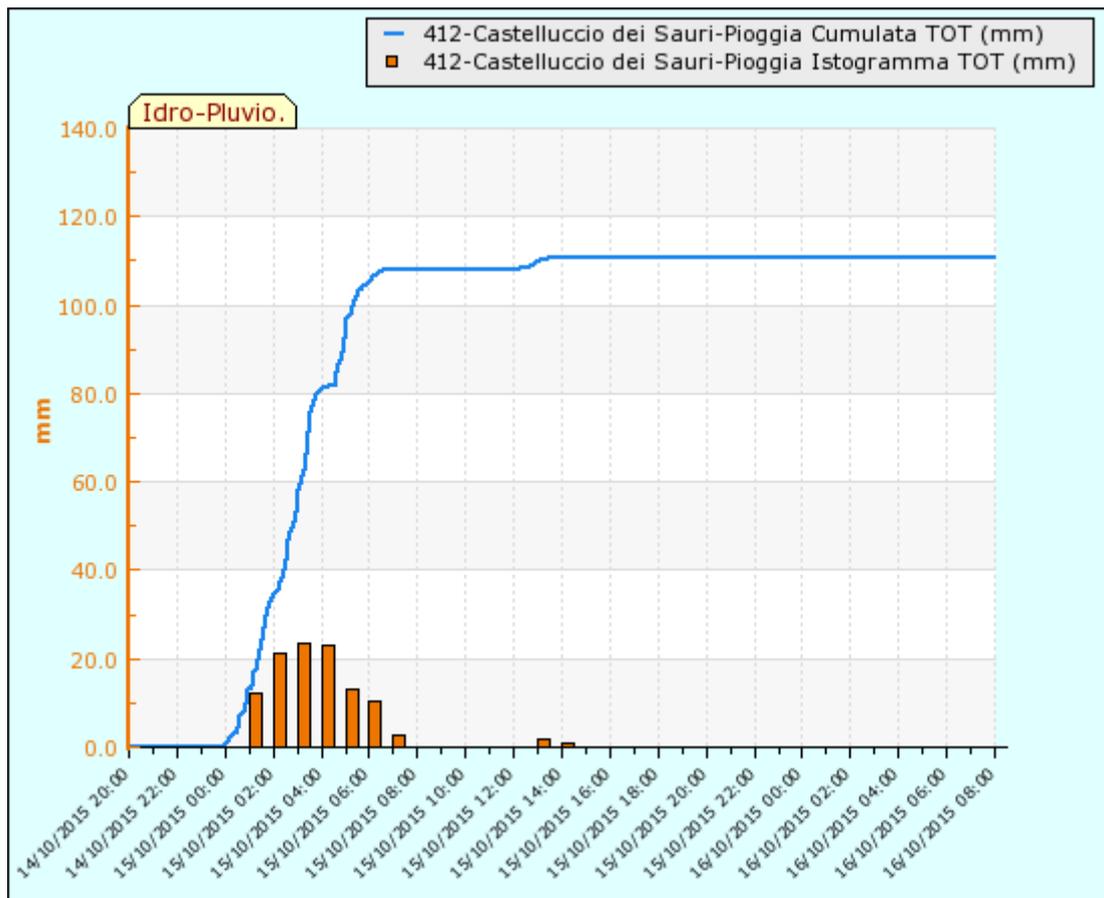
Fig. 7 Piogge orarie e cumulate registrate alle stazioni di misura

Le stazioni pluviometriche che, durante l'evento, hanno superato la soglia di elevata criticità (CODICE ROSSO) sono state Biccari, Deliceto, Faeto, Orsara, Orto di Zolfo e Troia nella zona di allerta Puglia-H (SubAppennino Dauno) e Foggia, Manfredonia, Castelluccio dei Sauri, Diga Celone e Monte S. Angelo nella zona di allerta Puglia-B (Tavoliere). Oltre ai comuni direttamente afferenti alle suddette stazioni sono risultati in codice rosso anche i comuni di Roseto Val Fortore, Celle di S. Vito, Castelluggio Valmaggiore, Cerignola, Carapelle e Zapponeta. Come è possibile rilevare dai diagrammi riportati in figura 7 l'evento pluviometrico ha avuto inizio alle prime ore del giorno 15 ottobre ed è terminato circa alle 8:00 per una durata media di circa 6 ore.

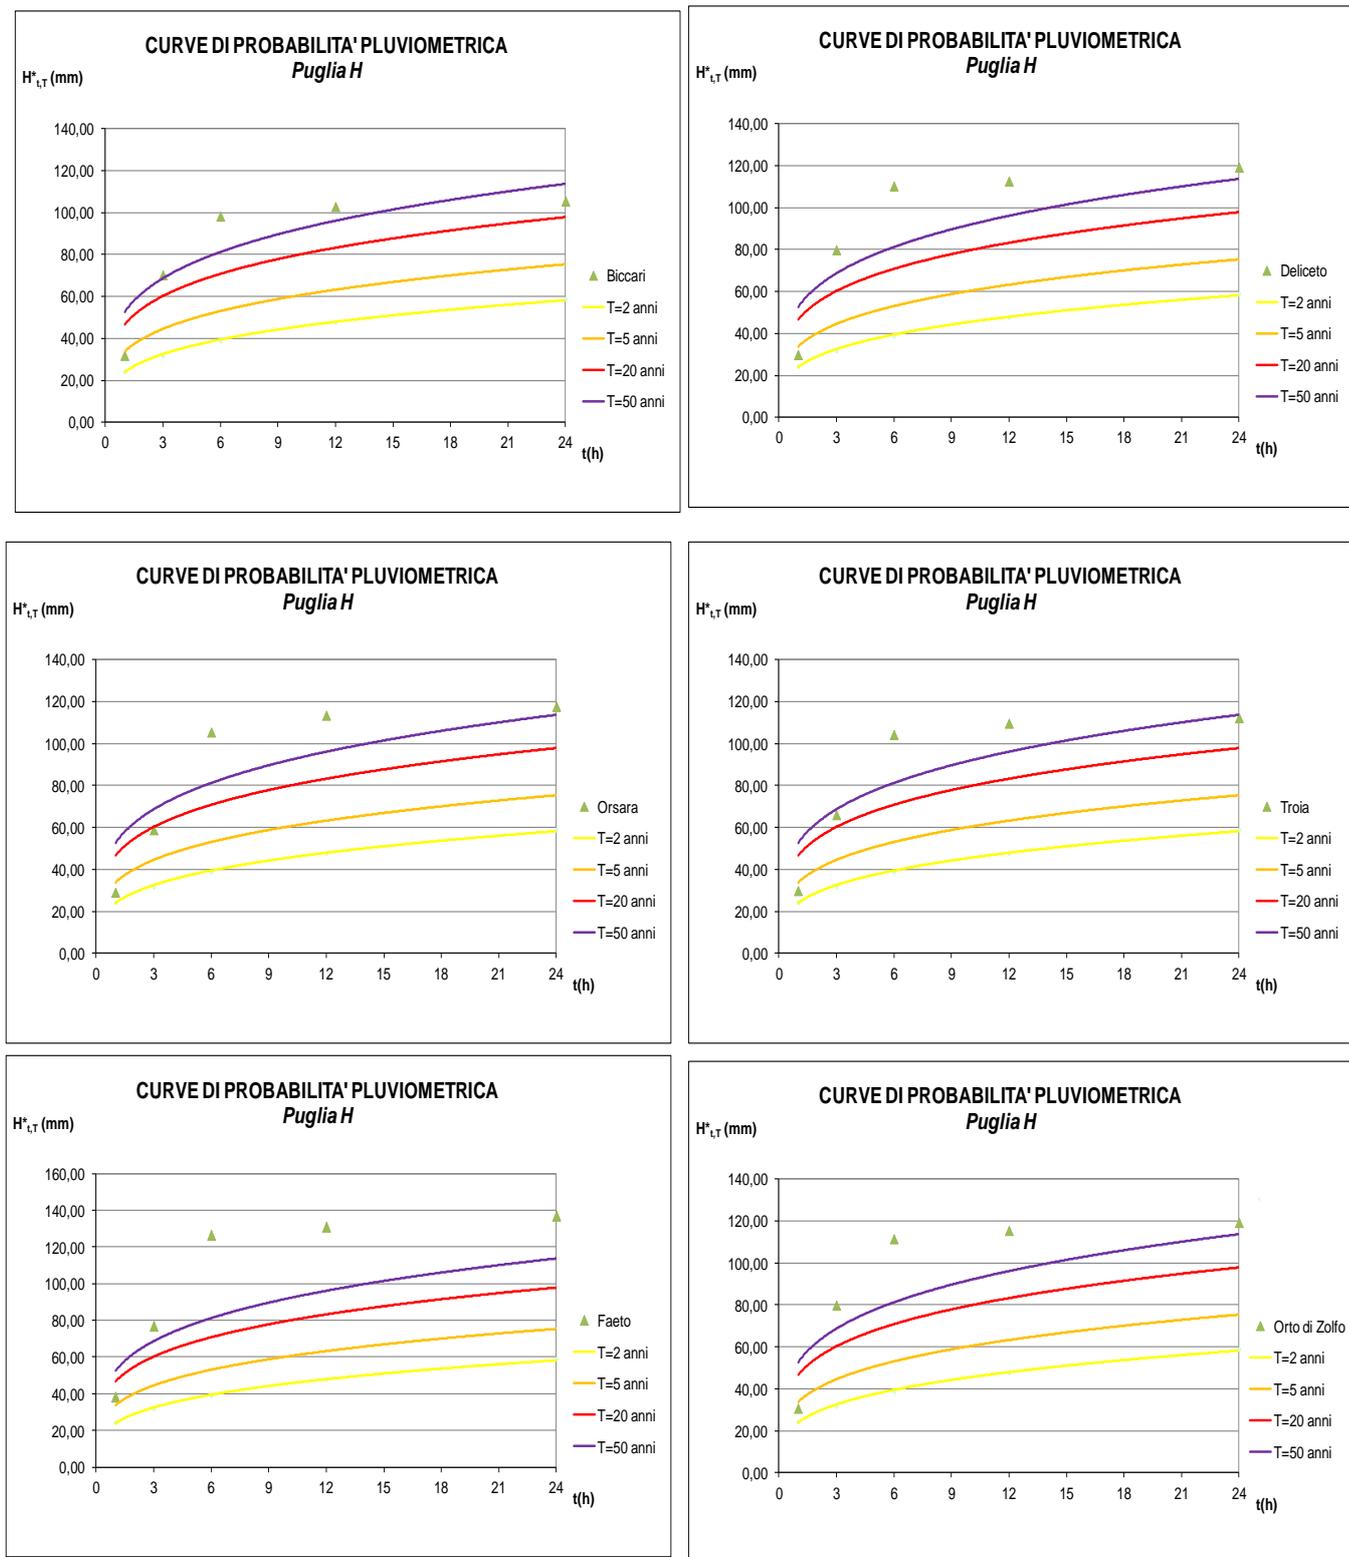
Fig. 8 Confronto fra le massime intensità di precipitazione registrate ai pluviometri e le curve di probabilità pluviometrica della zona di allerta Puglia-H (SubAppennino Dauno)

Le figure 8-9 riportano il confronto fra le precipitazioni di massima intensità registrate alle stazioni pluviometriche e le curve di probabilità pluviometrica. Da tale confronto è possibile stabilire che l'evento ha avuto mediamente un tempo di ritorno pari a circa 100 anni e pertanto è da considerarsi straordinario.

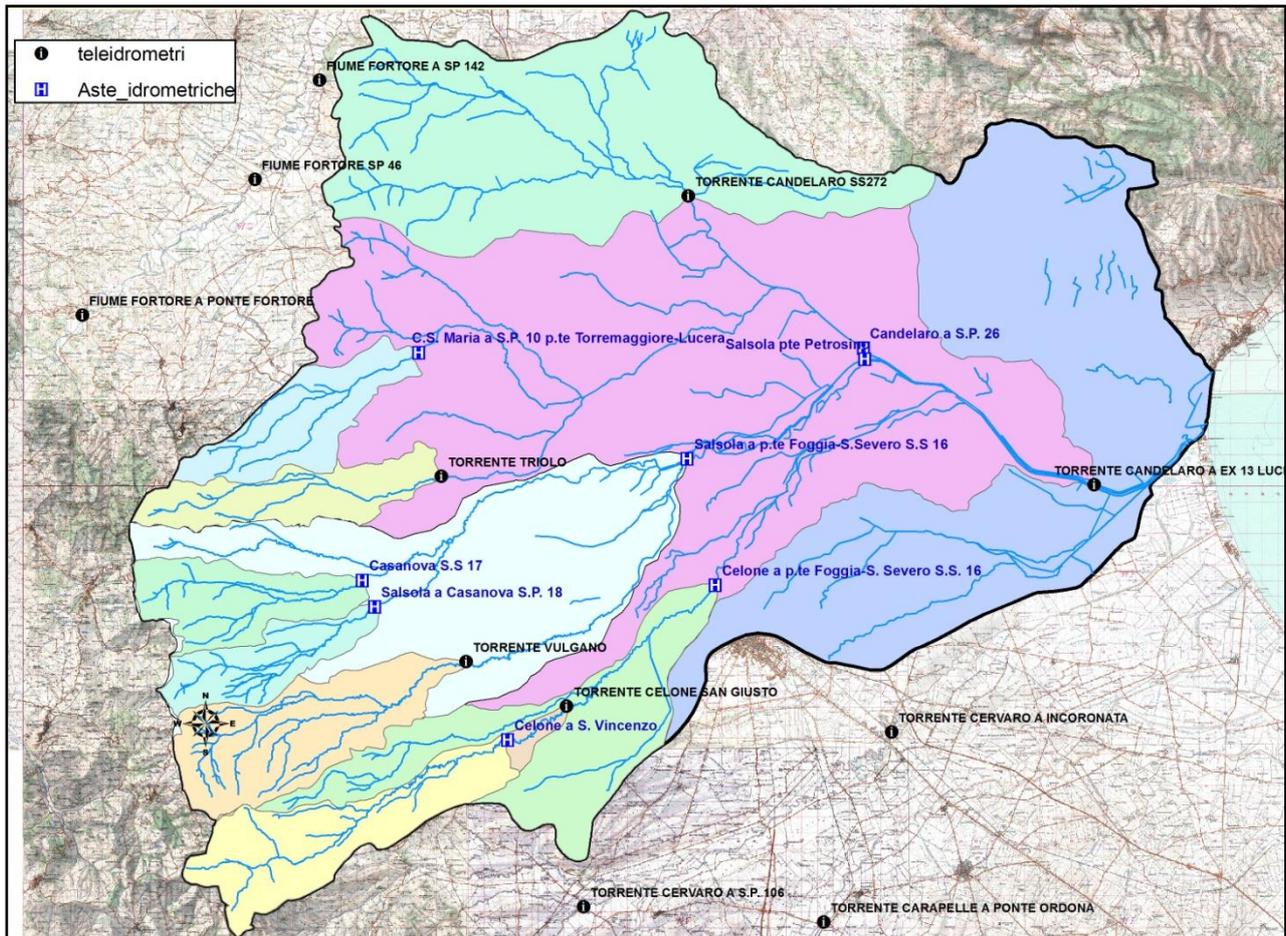
Fig. 10 Bacini del torrente Candelaro e dei suoi affluenti

Le intense precipitazioni verificatesi durante l'evento del 15 ottobre 2015 hanno dato origine ad un aumento della portata defluente negli affluenti del torrente Candelaro (fig. 10), in particolare Vulgano e Celone, e nel torrente Cervaro (fig. 11).

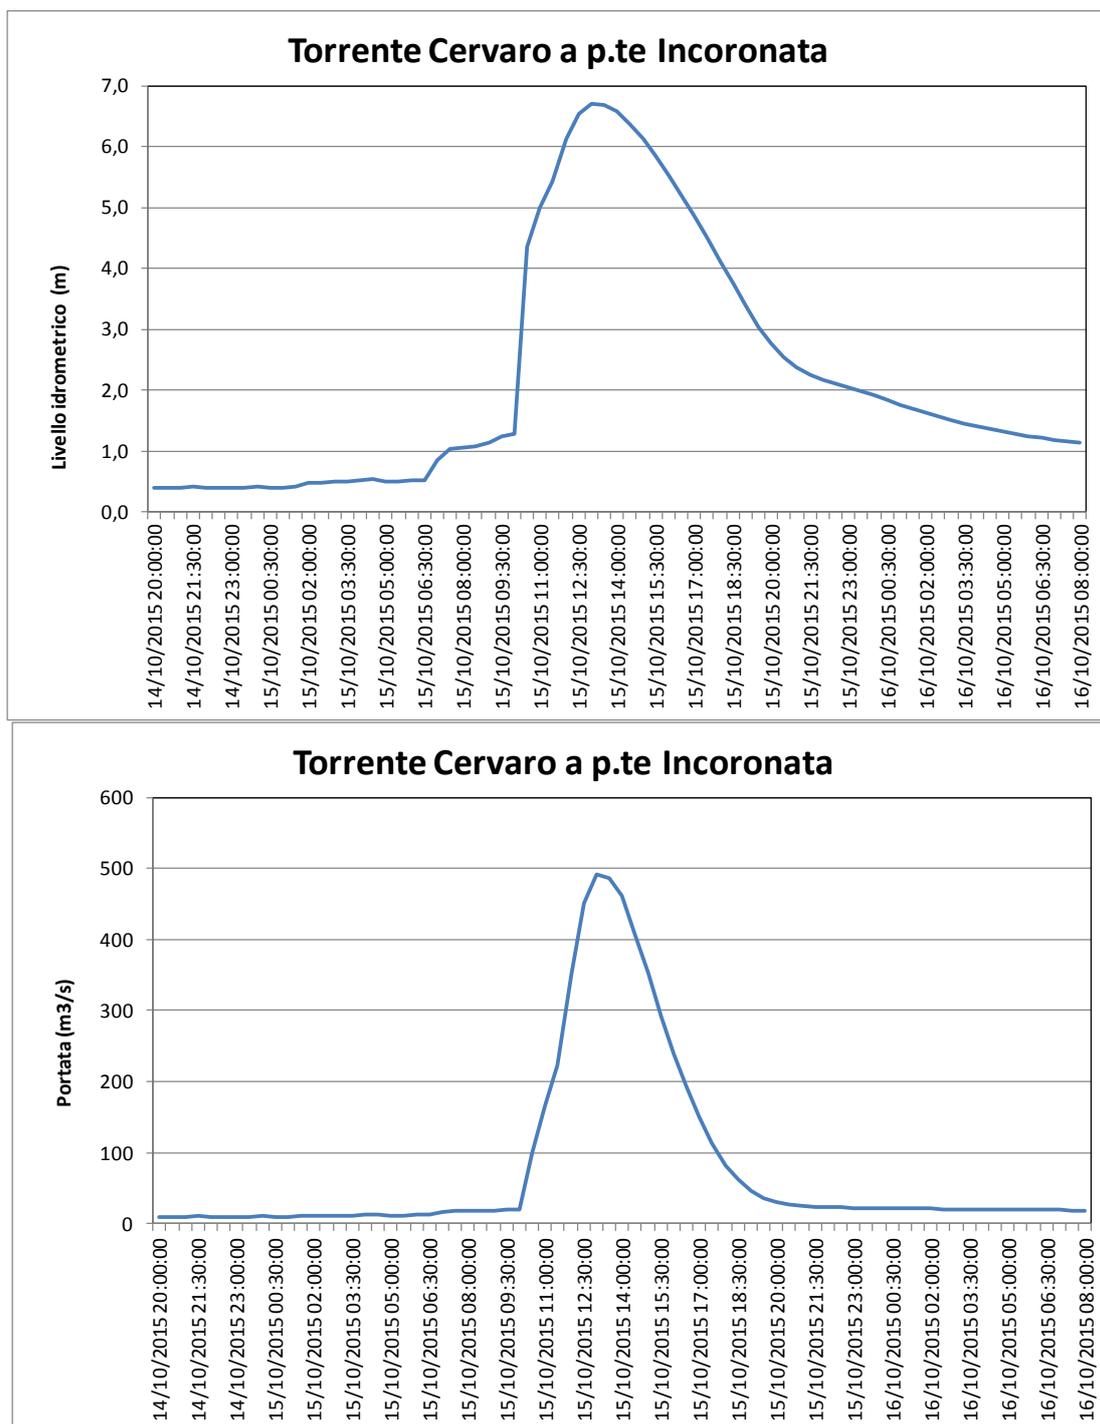
Fig. 12 Idrogramma di piena del torrente Cervaro

In figura 12 si riportano l'andamento dei livelli idrometrici e delle portate del torrente Cervaro a p.te Inconornata. Dai grafici è possibile osservare che il livello massimo raggiunto è stato H=6,7 m e la portata corrispondente Q=468 m³/s.

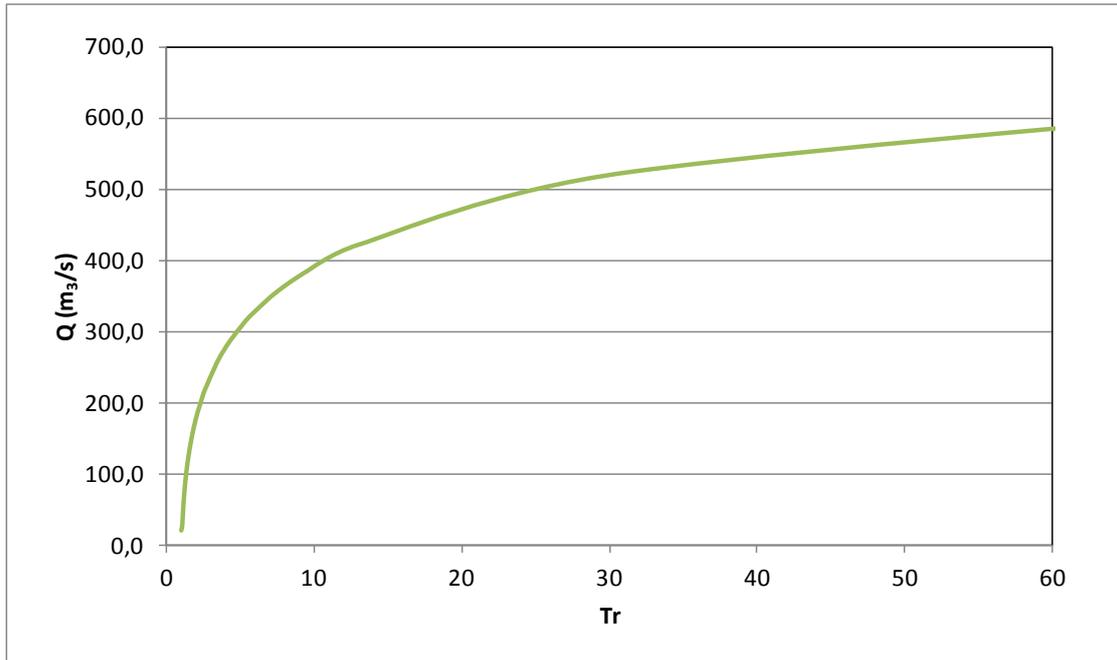
Fig. 13 Distribuzione dei massimi annui di portata al colmo (TCEV)

Dall'analisi statistica dei massimi annui delle portate al colmo registrate nel torrente Cervaro a Incoronata (fig. 13) è emerso che il tempo di ritorno dell'evento di piena è $20 < T_r < 30$ anni e, pertanto, le aree esondabili sono riferibili alle mappe di alta pericolosità idraulica del Piano di Assetto Idrogeologico dell'Autorità di bacino della Puglia (fig. 14). Come è possibile notare dalla figura 9 le zone maggiormente interessate dall'esondazione del t. Cervaro sono le frazioni di Borgo Mezzanone, Borgo Cervaro e Borgo Incoronata (fig. 15).

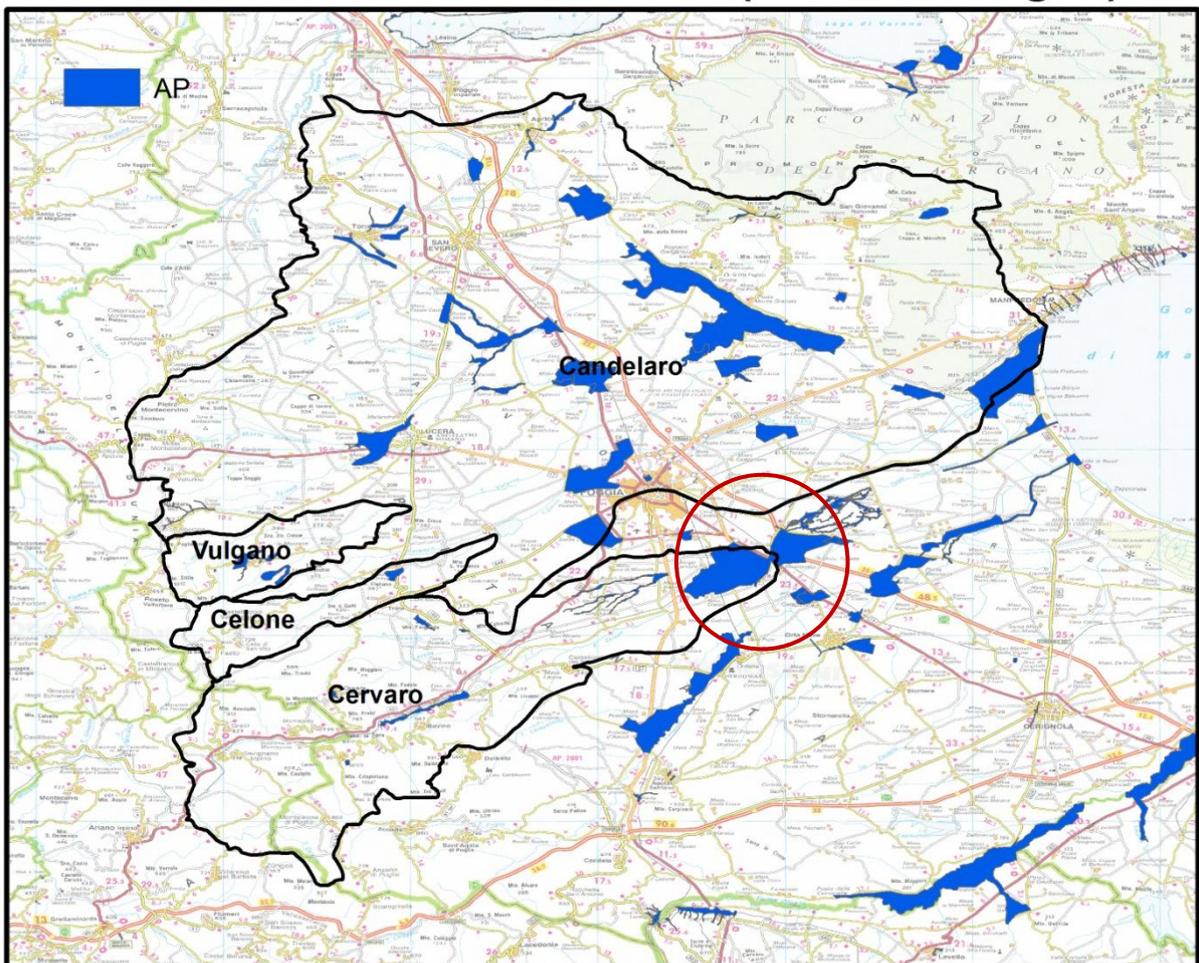
Fig. 14 Alta pericolosità idraulica (PAI-AdB Puglia) ed esondazione del t. Cervaro

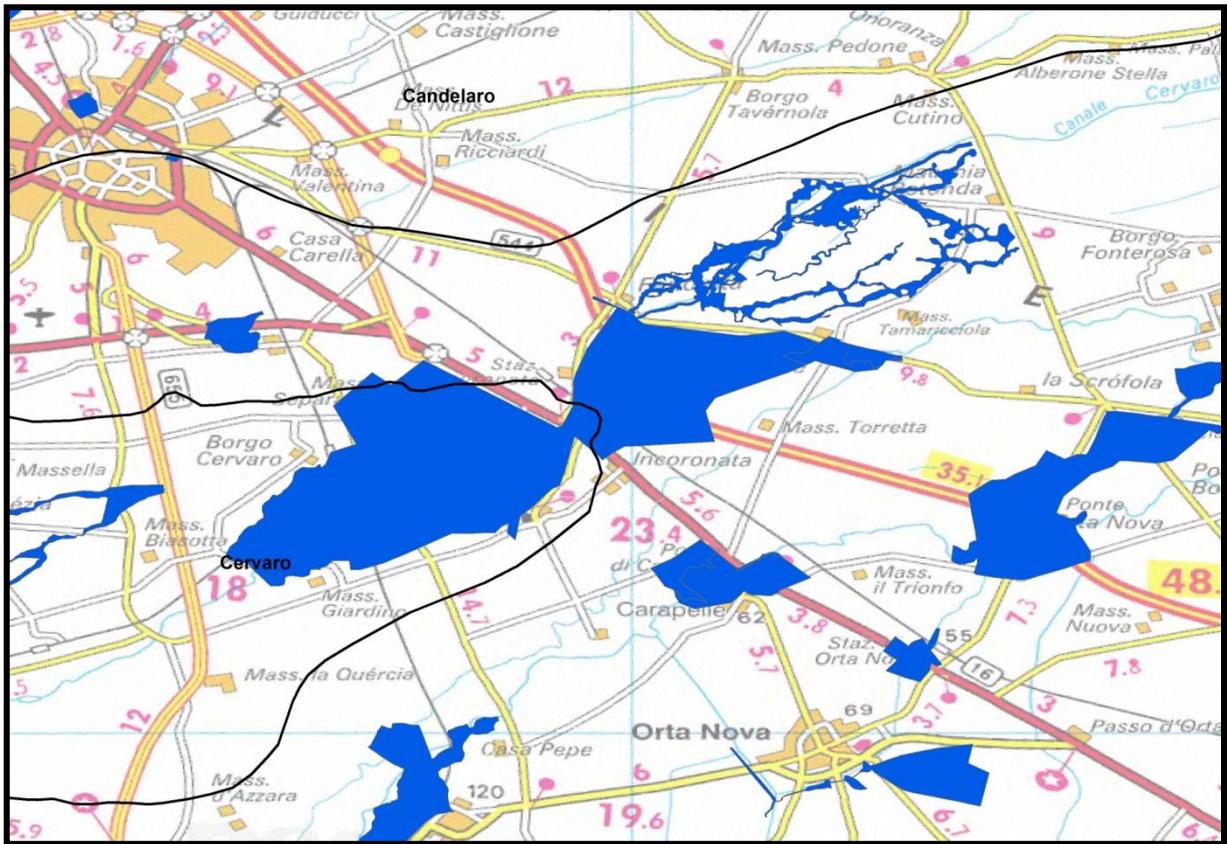
Fig. 15 Esondazione del t. Cervaro

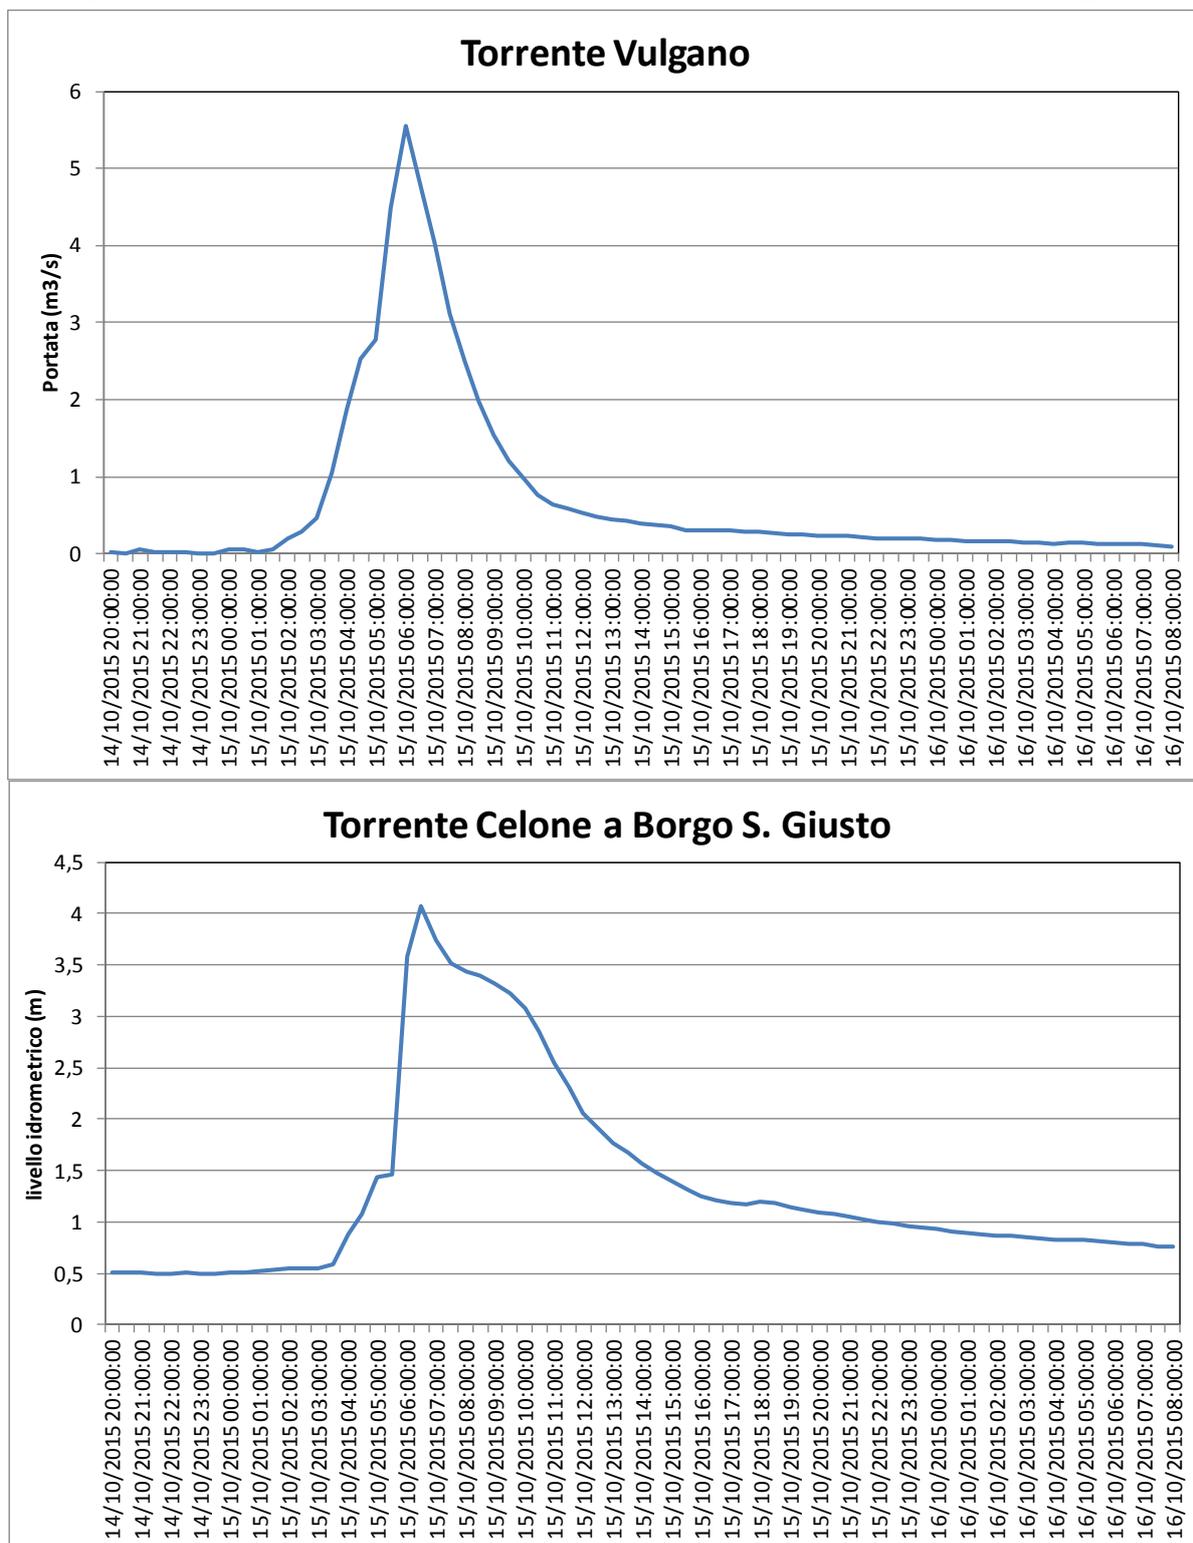
Fig. 16 Andamento dei livelli idrometrici dei torrenti Celone a S. Giusto e Vulgano

Per i bacini dei torrenti Vulgano e Celone a S. Giusto, non disponendo di scale di deflusso calibrate su valori elevati dei tiranti, si riportano solo l'andamento dei livelli idrometrici registrati durante le piene (fig. 16). Anche per i suddetti torrenti i livelli idrometrici hanno superato le soglie di elevata criticità ($T_r=20$ anni).
