Servizio Protezione Civile
Centro Funzionale Decentrato

Eventi meteo-idropluviometrici del periodo 10-22 Ottobre 2015

Report d'evento

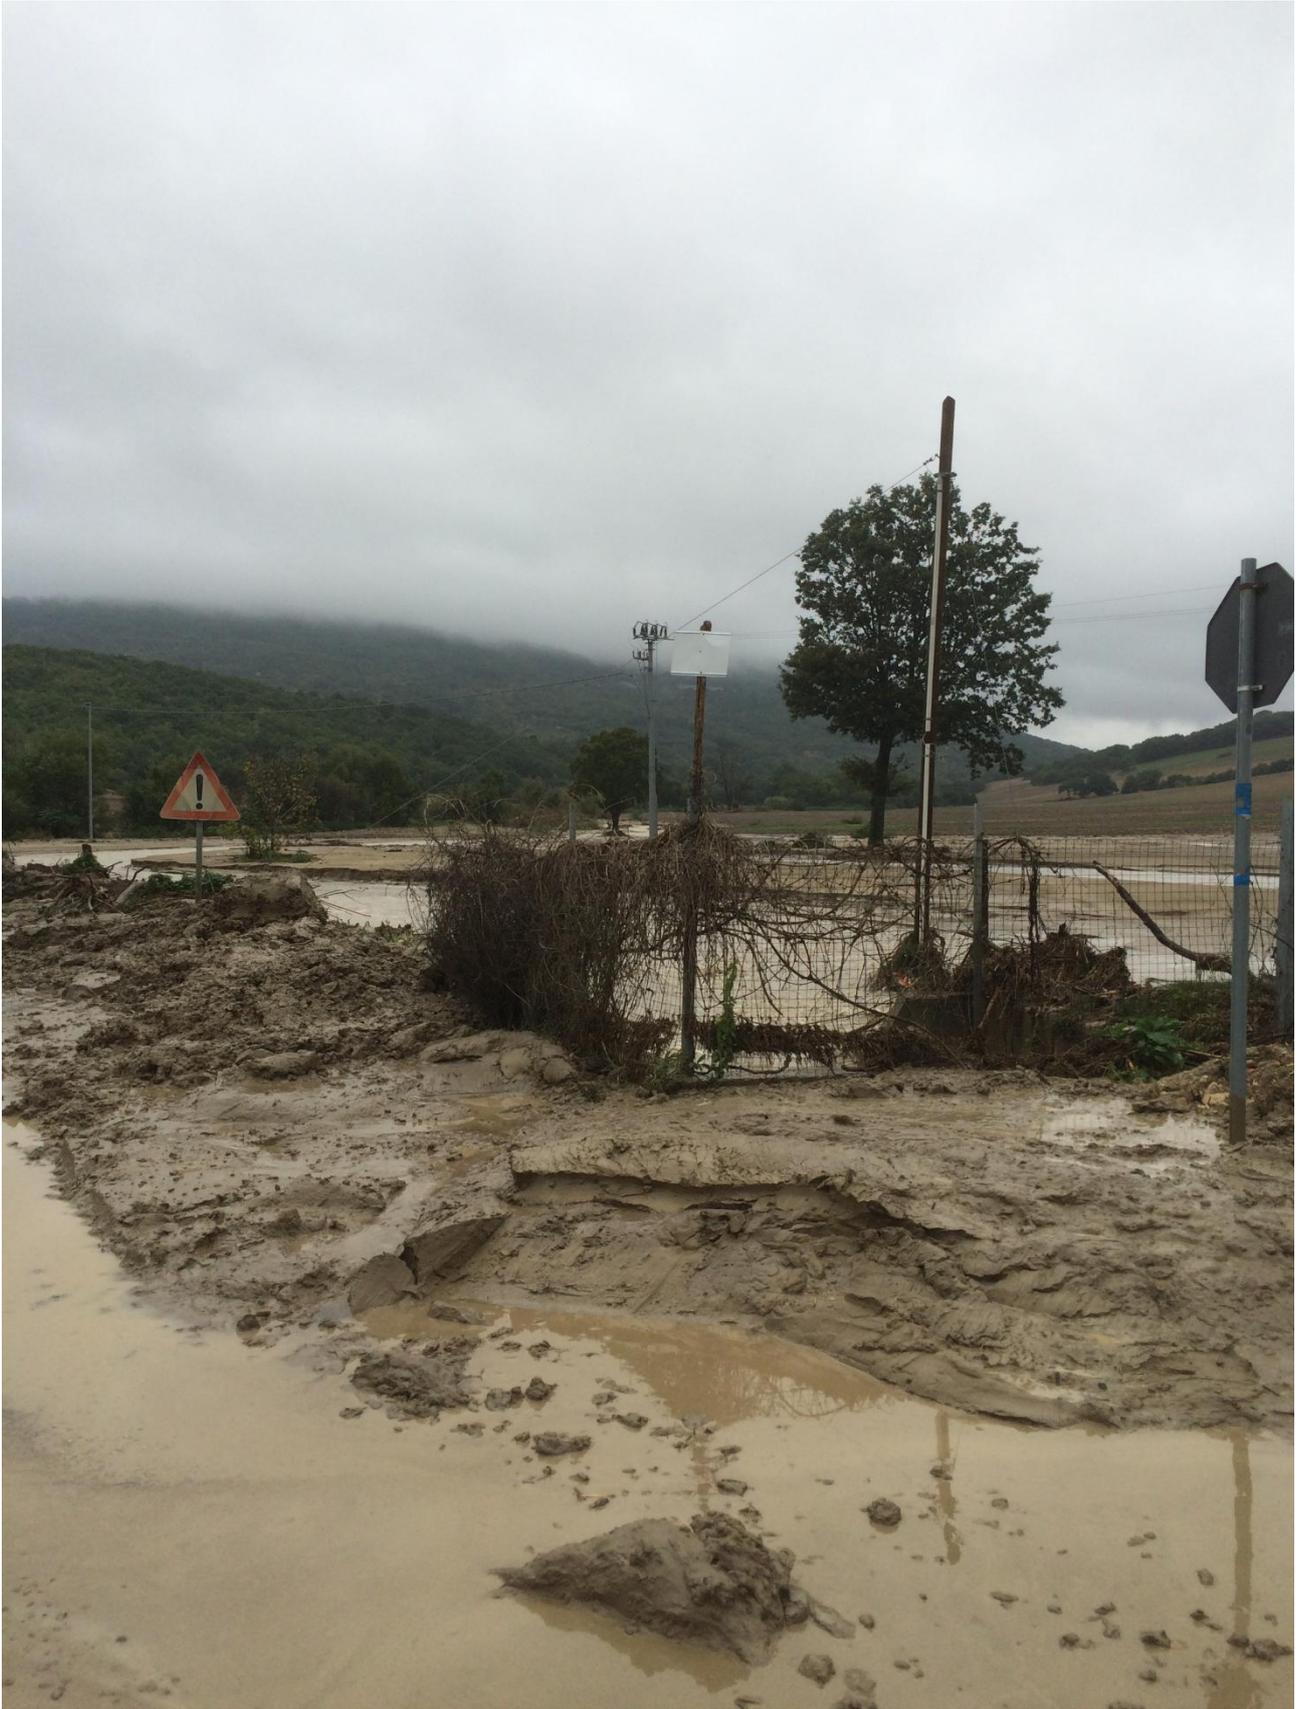
Fig. 17 Torrente Lavella

I comuni di Troia, Deliceto, celle di San Vito, Sant'Agata di Puglia, Panni hanno segnalato danni per effetto di smottamenti e trasporto di detriti. A Orsara segnalati la rottura degli argini di alcuni affluenti del t. Cervaro ed in particolare i t. Lavella, Sannoro e canale S. Angelo. Dai sopralluoghi eseguiti il giorno 20 ottobre 2015 dal Servizio Protezione Civile regionale lungo tali corsi d'acqua è emersa una situazione generale di dissesto idrogeologico causata dal notevole trasporto di materiali e dalle esondazioni localizzate (fig. 17-18-19-20).

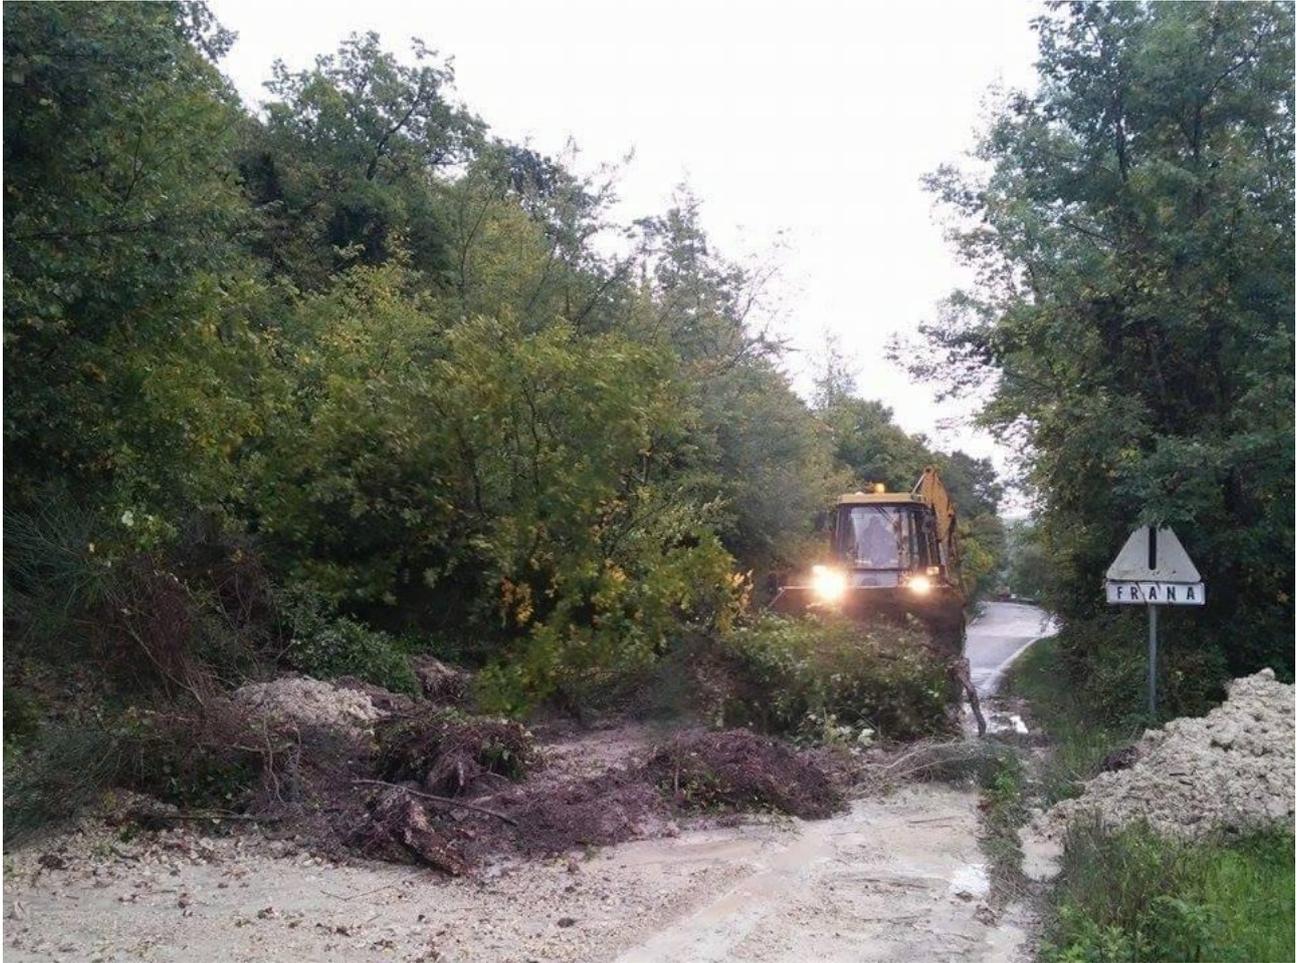
Fig. 20 Smottamenti tra Faeto e Castellccio Valmaggioro

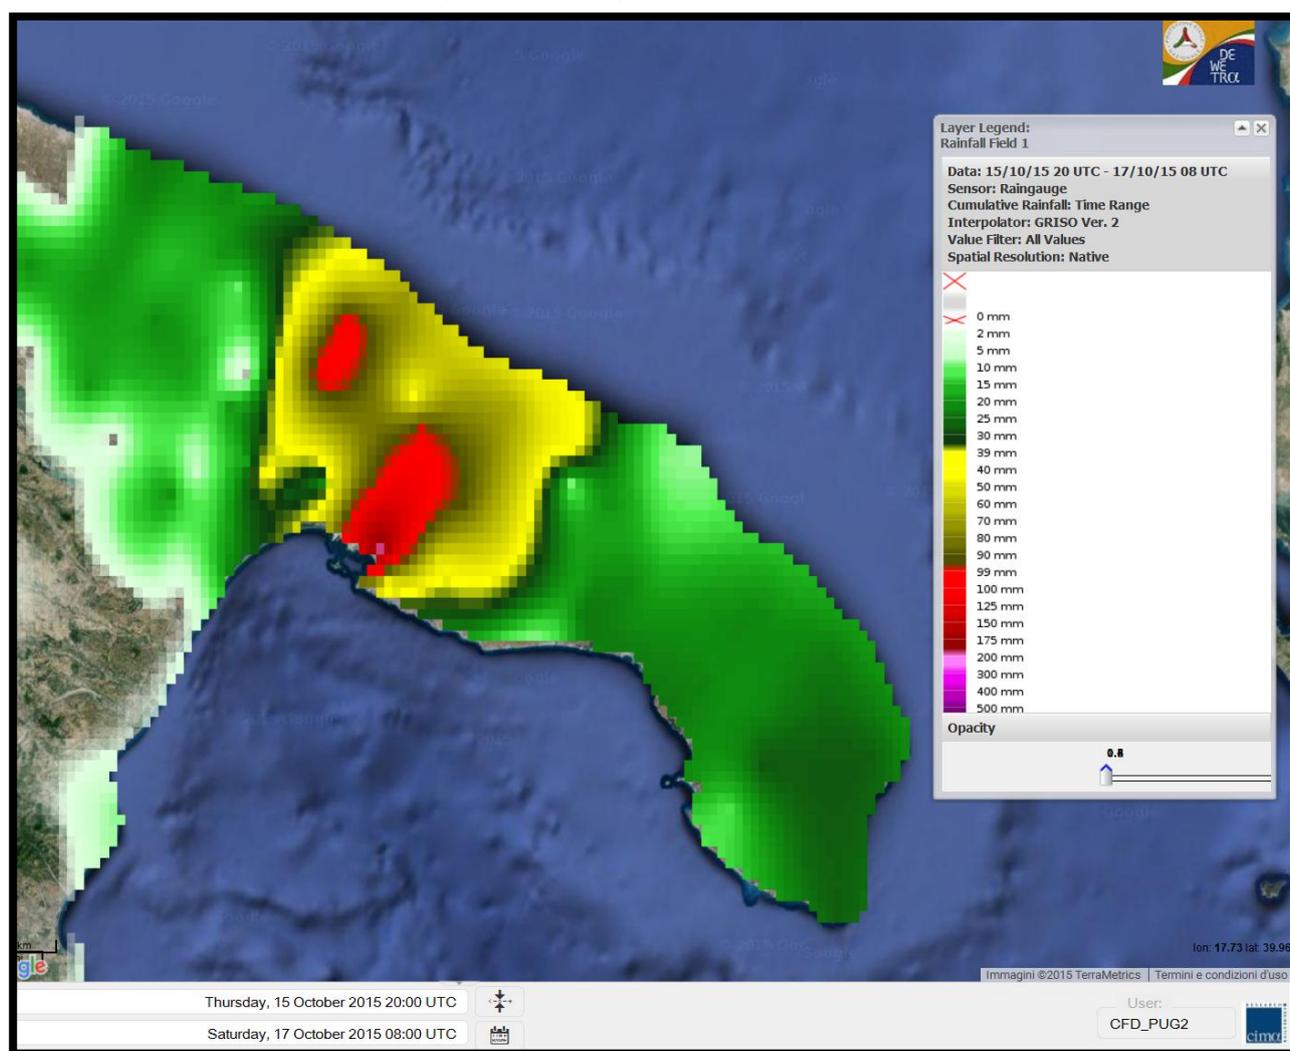
Fig. 22 Distribuzione spaziale delle precipitazioni del giorno 16 ottobre 2015

Il giorno 16 ottobre 2015 le precipitazioni si sono concentrate sull' Arco Ionico con cumulati elevati e puntualmente molto elevati. La distribuzione spaziale delle precipitazioni cumulate durante l'evento complessivo è riportata in figura 21.

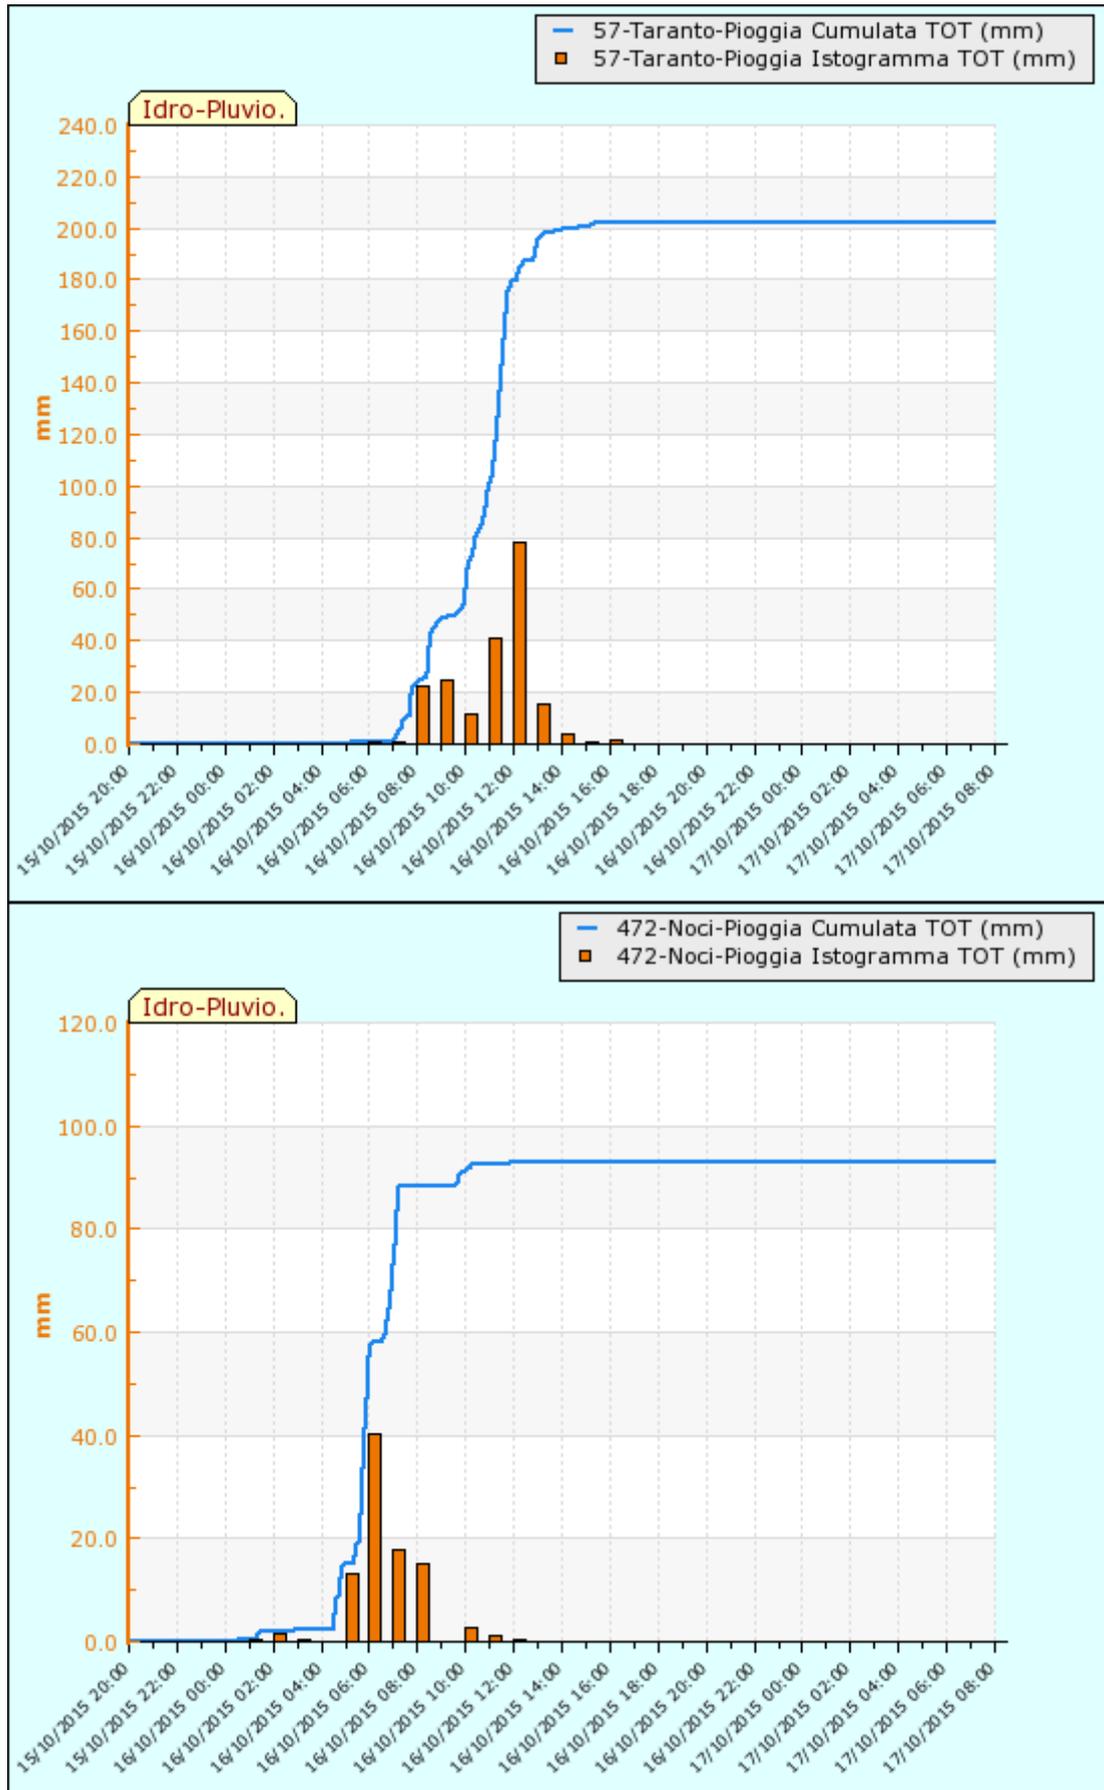
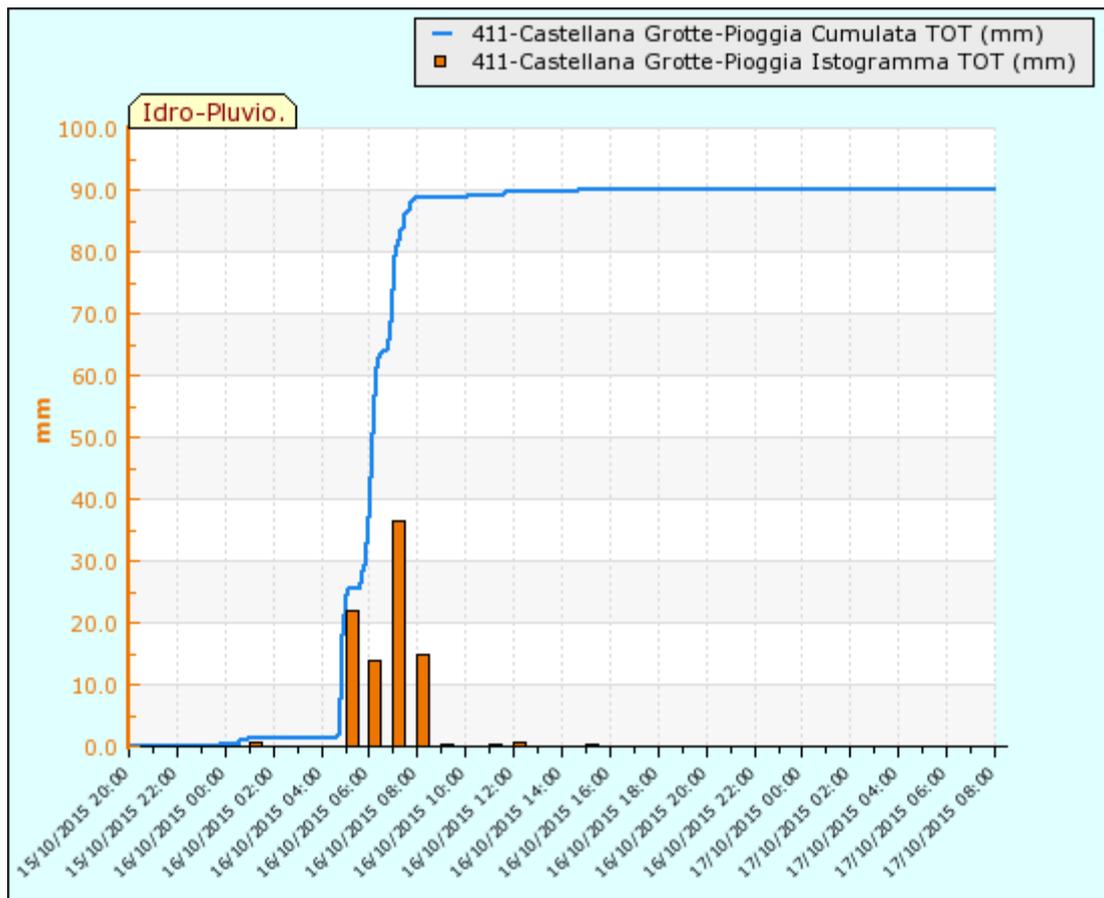
Fig. 22 Piogge orarie e cumulate registrate alle stazioni di misura

I pluviometri che in corso d'evento hanno superato l'elevata criticità (CODICE ROSSO) sono stati Taranto, Noci e Castellana Grotte. Oltre ai comuni direttamente afferenti alle suddette stazioni sono risultati in codice rosso anche i comuni di Alberobello, Monopoli e Putignano. Come è possibile rilevare dai diagrammi riportati in figura 22 l'evento pluviometrico ha avuto inizio intorno alle 05:00 del giorno 16 ottobre ed è terminato circa alle 16:00 anche se la durata critica è stata di circa 6 ore con intensità massime di 80 mm/h nella città di Taranto.

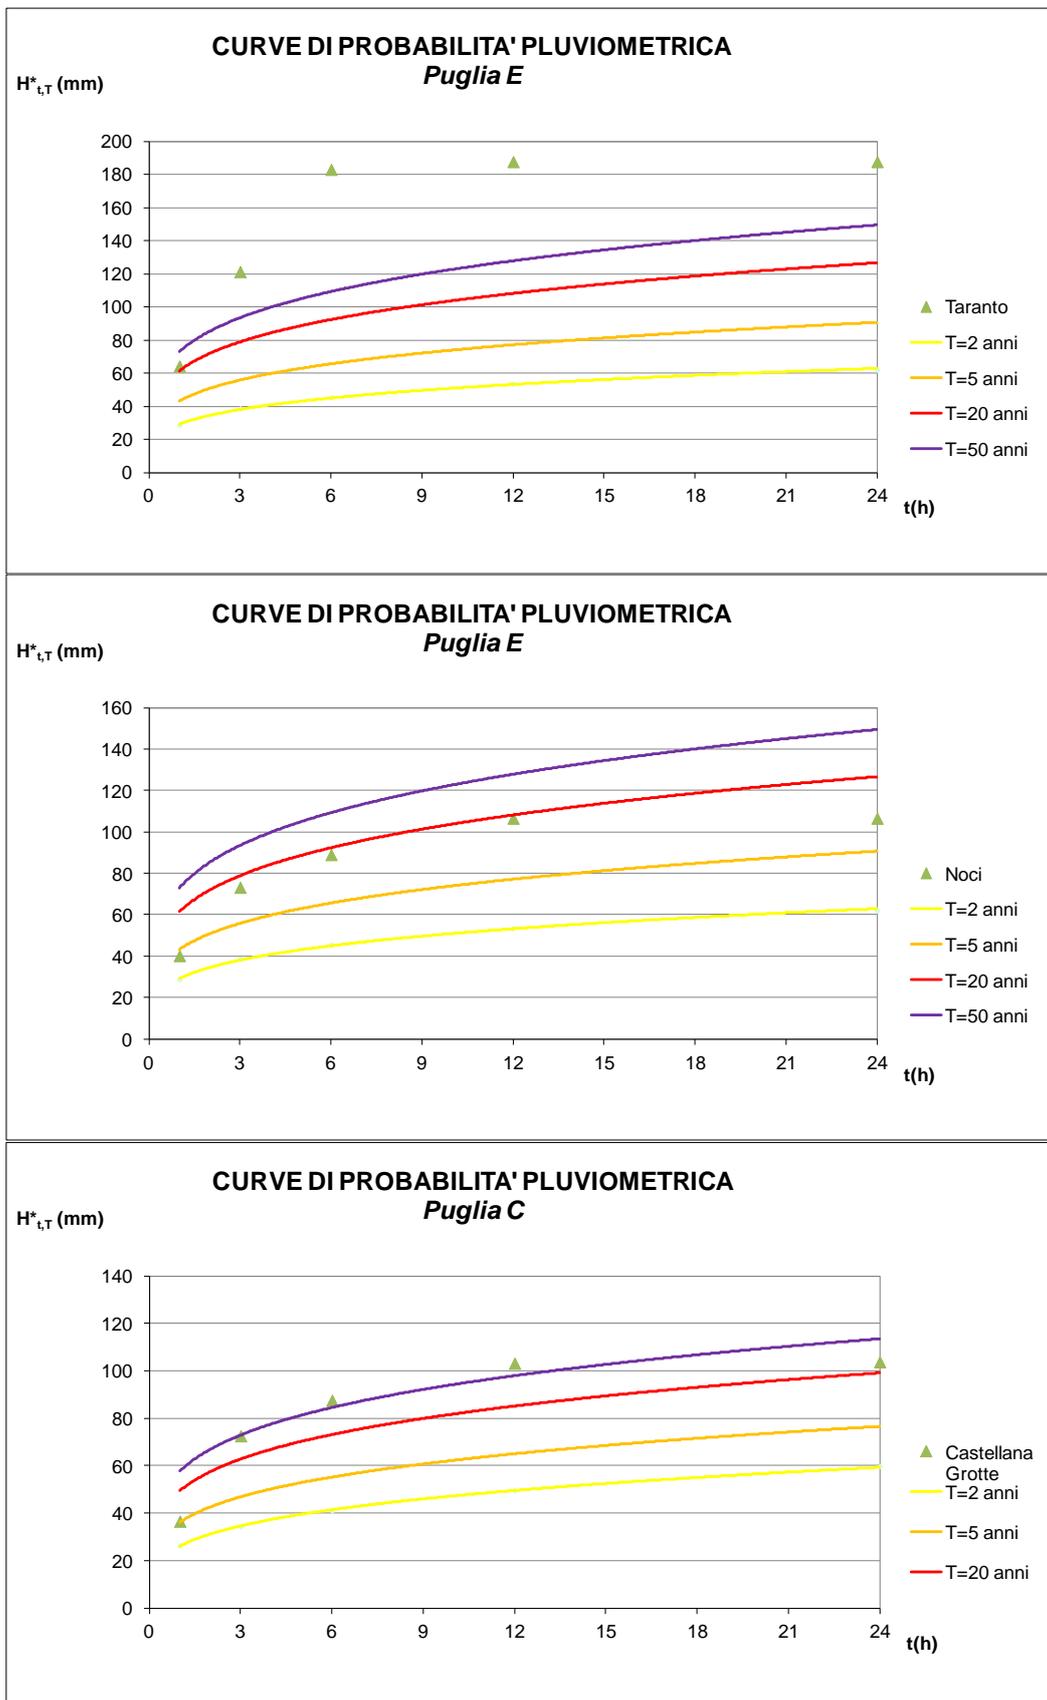
Fig. 23 Confronto fra le massime intensità di precipitazione registrate ai pluviometri e le curve di probabilità pluviometrica della zona di allerta Puglia-E (Arco Ionico) e Puglia-C (Puglia Centrale Adriatica).

La figura 23 riporta il confronto fra le precipitazioni di massima intensità registrate alle stazioni pluviometriche e le curve di probabilità pluviometrica. Da tale confronto è possibile stabilire che l'evento ha avuto per la città di Taranto un tempo di ritorno $Tr \gg 100$ anni, mentre le precipitazioni registrate a Noci e Castellana Grotte hanno avuto mediamente un $20 < Tr < 50$ anni.

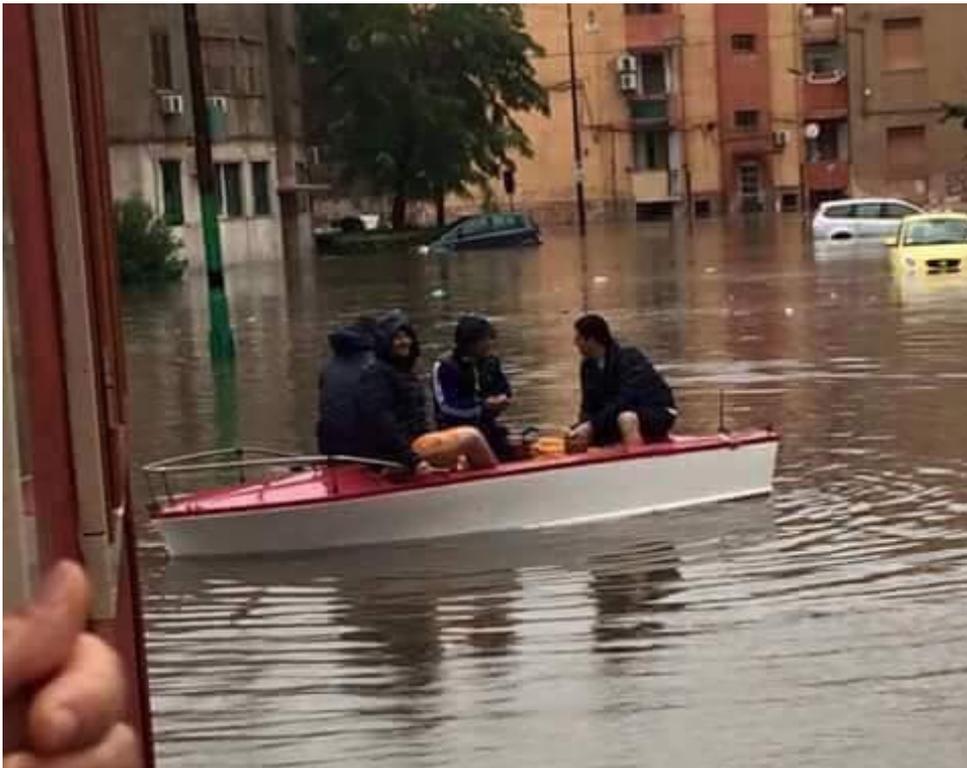
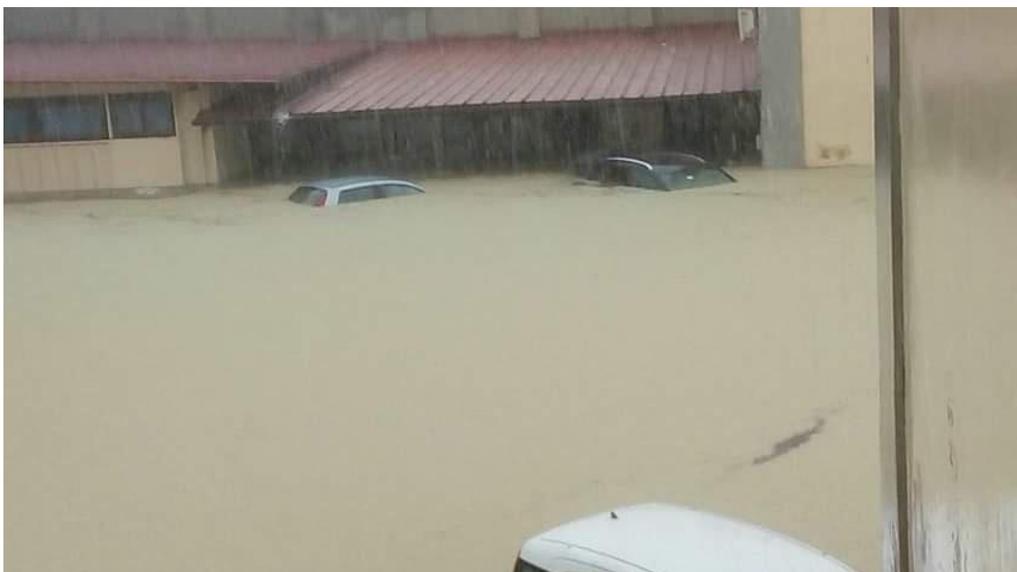
L'ondata di maltempo del 16 ottobre ha colpito il tarantino (fig. 24) allagando interi quartieri e interrompendo la circolazione stradale e ferroviaria. Al termine del nubifragio la città ionica è risultata letteralmente in ginocchio: alberi caduti, strade come fiumi, sottopassi invasi dall'acqua, circolazione stradale bloccata e traffico in tilt. In alcune zone l'acqua ha quasi sommerso le auto. I quartieri dove si sono registrati i maggiori disagi sono stati Tamburi e Paolo VI. Problemi anche all'Ilva dove una fuga di gas ha costretto all'evacuazione di un settore dell'acciaieria.

Fig. 24 Allagamenti nel centro abitato di Taranto (www.meteopuglia.net)

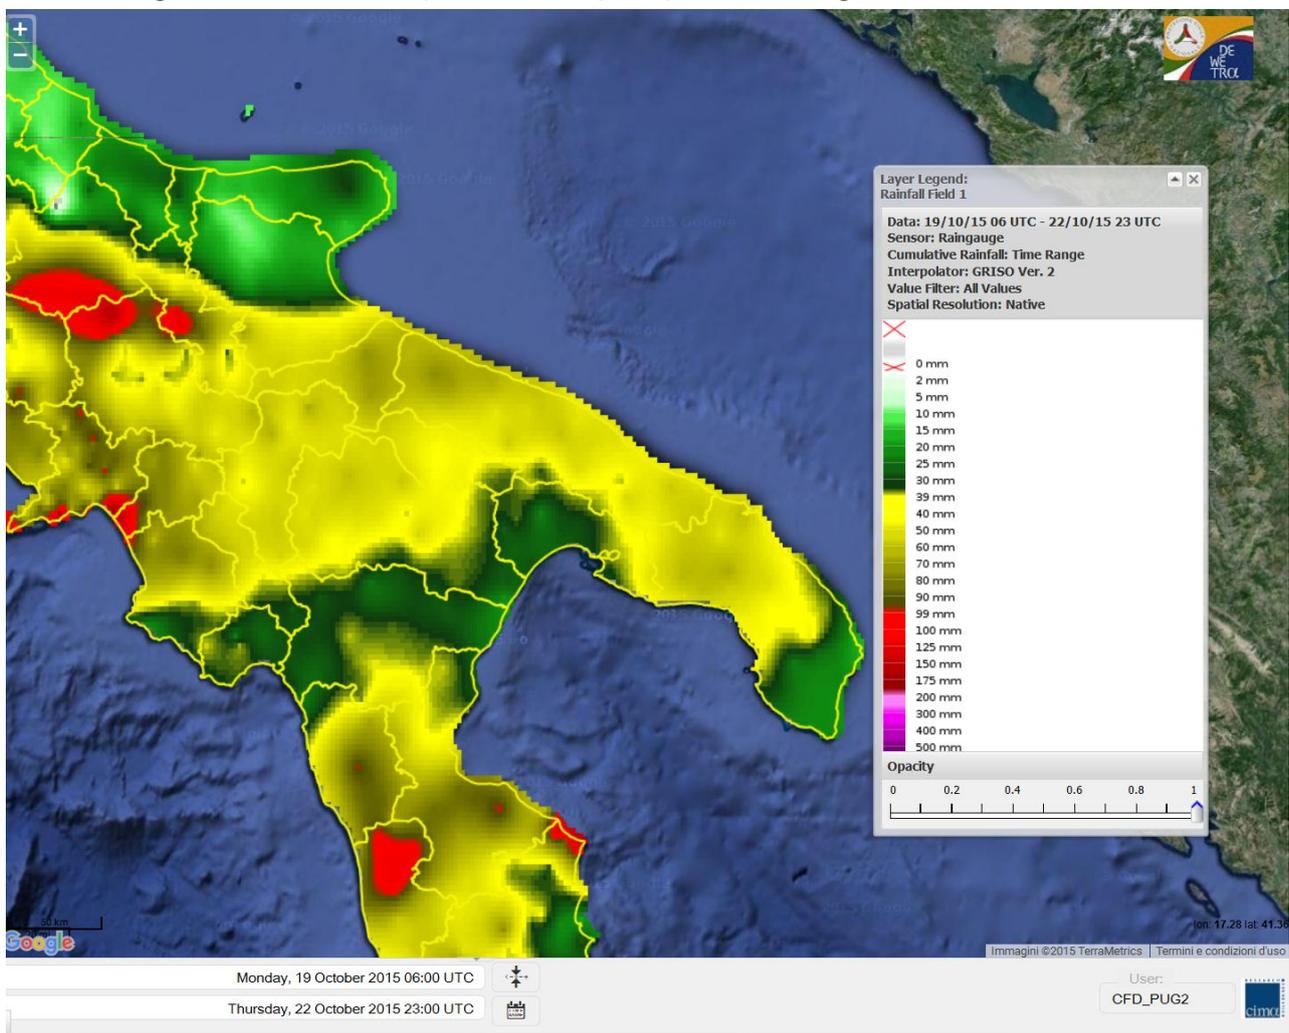
Fig. 25 Distribuzione spaziale delle precipitazioni dei giorni 19-22 ottobre 2015

Un nuovo evento pluviometrico di elevata intensità ha interessato il SubAppennino dauno e il Tavoliere i giorni 19-22 ottobre 2015 aggravando le situazioni di dissesto già presenti nel territorio. Le precipitazioni registrate (fig. 25) hanno raggiunto i 100 mm a Faeto e Orto di Zolfo superando nuovamente il livello di criticità elevata (CODICE ROSSO). Anche i torrenti Celone, Vulgano e Cervaro hanno registrato un innalzamento dei livelli idrometrici (fig. 26) con superamento della soglia di elevata criticità idrometrica.

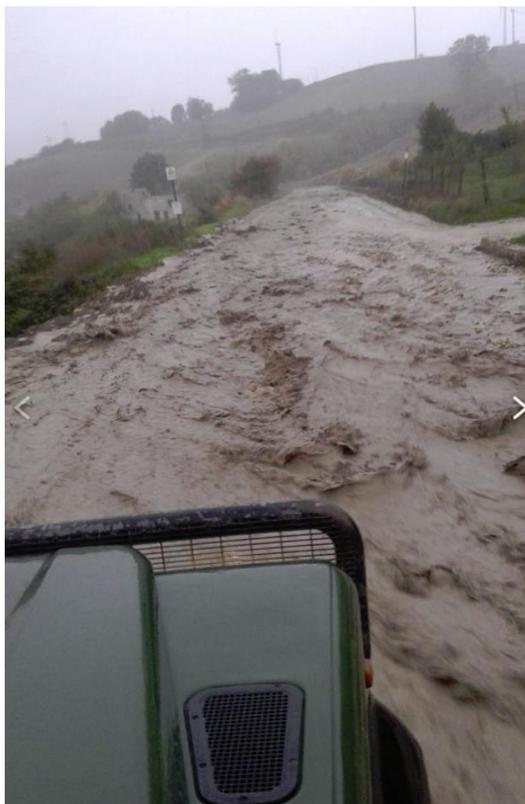
Fig. 27 Roseto ValFortore (www.meteopuglia.net)

L'evento del 19-22 ottobre ha aggravato la situazione determinando ulteriori fenomeni franosi nei comuni di Bovino, Biccari, l'esonazione del vallone Catola nel comune di Volturara Appula e del canale Visciolo nel comune di Montemesola con danni al ponte della SP76 e accumuli di detriti lungo la viabilità. Disagi a Castelluccio Valmaggiore, Roseto Valfortore, Faeto (fig. 27).

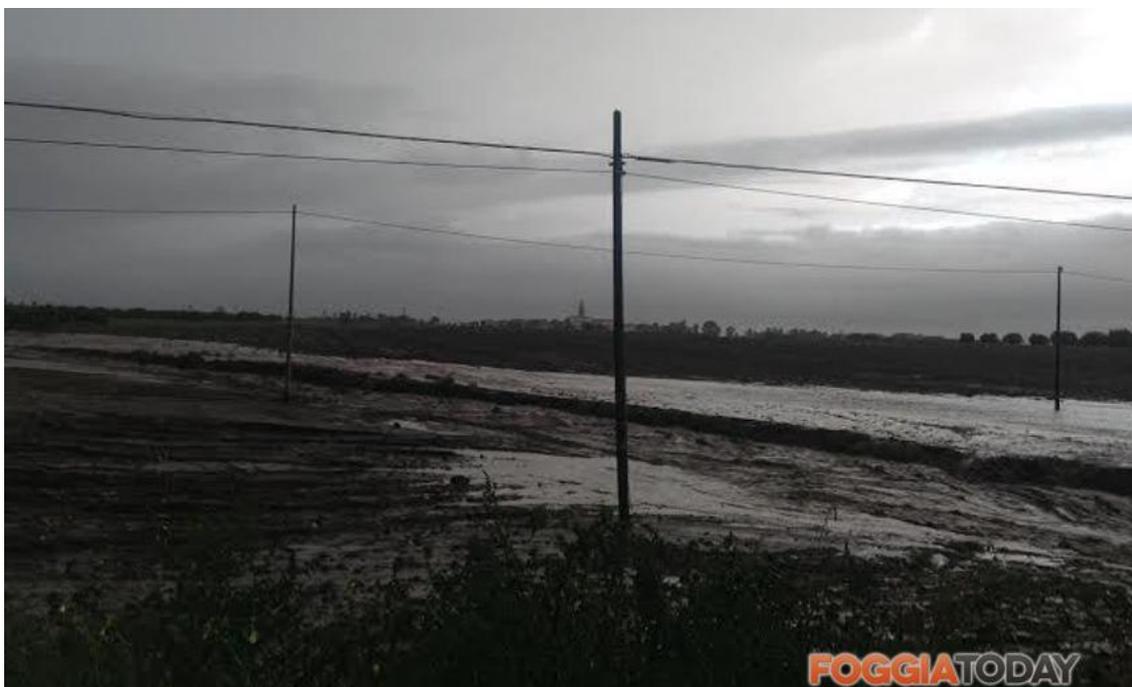
Fig. 28 Esondazione del torrente Cervaro in provincia di Foggia

Esonato nuovamente il torrente Cervaro (fig. 28) e i suoi affluenti determinando situazioni critiche verso Deliceto, in via Castelluccio al bivio con Borgo Cervaro, in via Napoli sulla Statale 90 e in contrada Conocchiola.. Interrotta la statale 90, dopo il bivio per Borgo Segezia e su via Castelluccio.

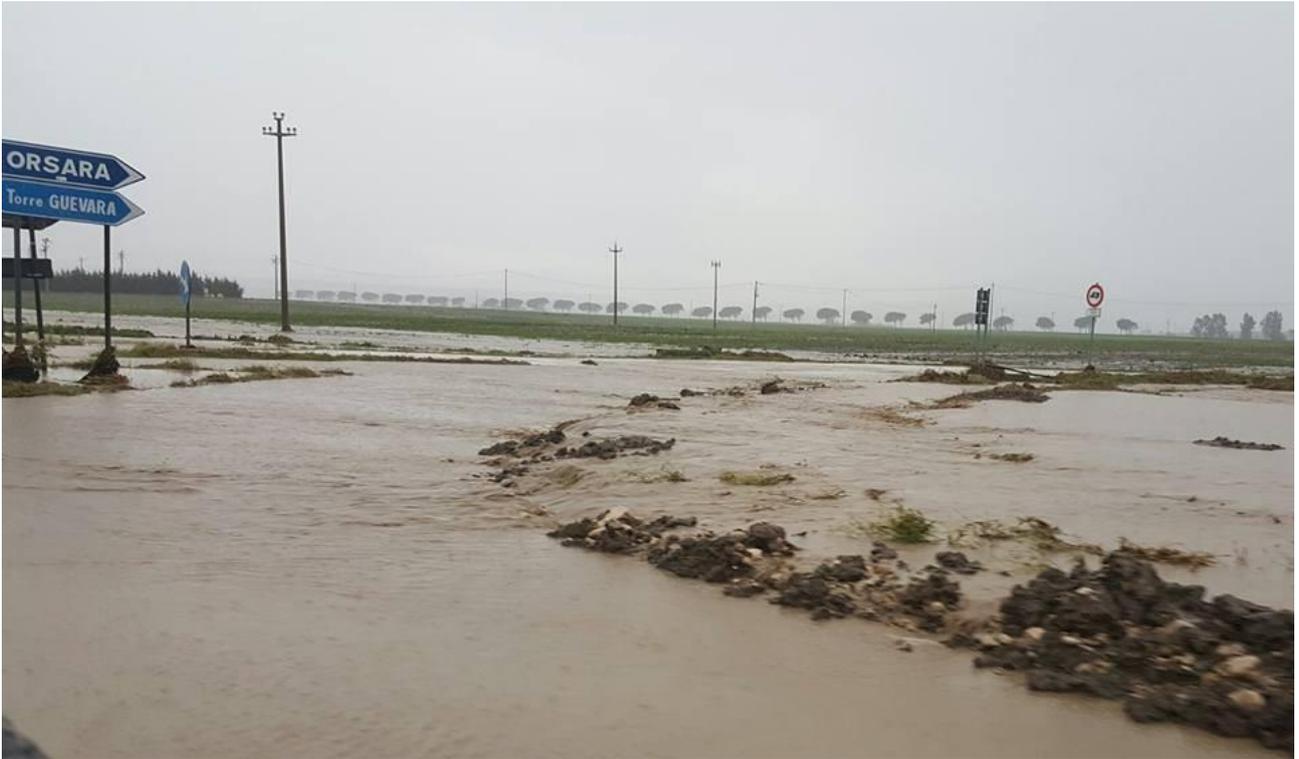
Fig. 29 Esondazioni ad Orsara

Situazione molto difficile in particolare a Orsara (fig. 29) che è rimasta isolata con quasi tutte le provinciali interrotte da frane e smottamenti.
